PATRIMOINE BÂTI : VILLA ISA

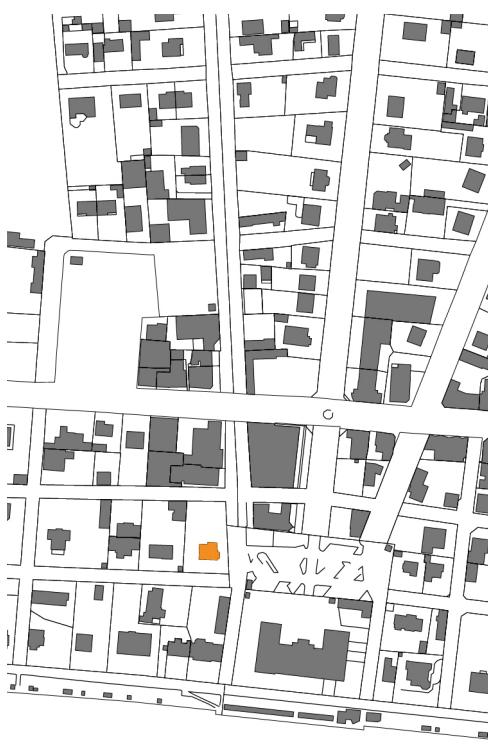
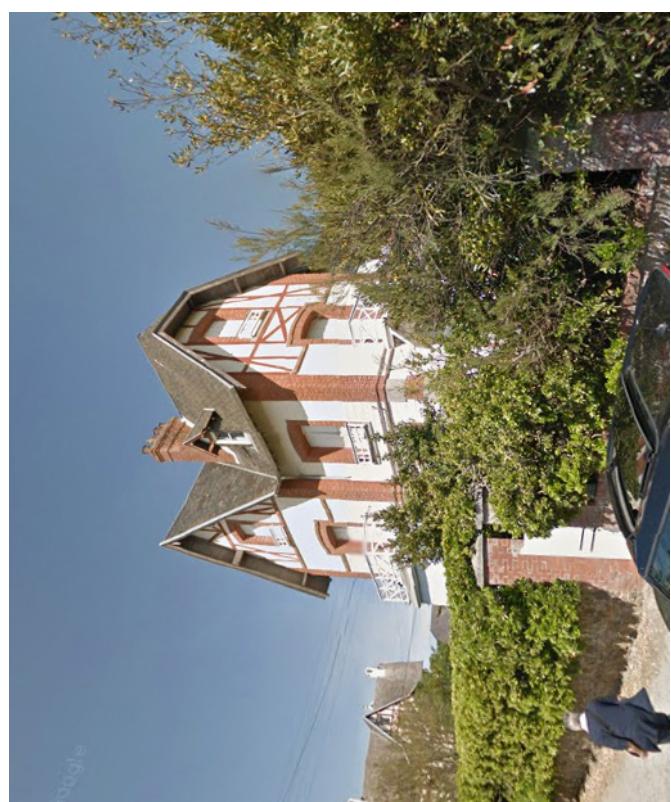
<u>Identification</u>	17	<u>Description</u>
Désignation		Villa de style régionaliste, en forme de «L» et avec une structure à deux niveaux + Combles. Les murs sont en enduit, avec des chaînes d'angle en brique. Le dernier étage présente de faux pans de bois. Les fenêtres sont régulières, avec des encadrements en brique. La toiture est complexe, avec des lucarnes à deux pans.
Type : bâti Nom : villa balnéaire Activité : résidentielle État de conservation : bon		
Localisation		Parcelles cadastrales : 11 Adresse : 33, Rue Hippolyte Jacquemintot Code INSEE : 50066
Période		Début XXe siècle
Matériaux		Murs en enduit avec des détails en brique rouge. Toiture en ardoise. Balcons et garde-corps en bois peint en blanc.
Intérêt patrimonial		
Historique/identitaire/culturel/esthétique		Témoin d'une activité Valeur anecdotique Cohérence d'ensemble → Témoin d'un style/d'une époque Témoin d'une région Témoin d'une technique Témoin de pratiques religieuses et de croyances

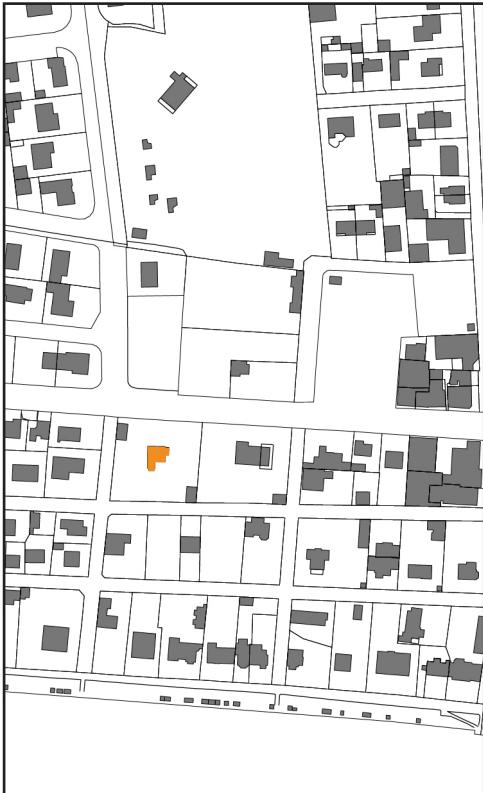
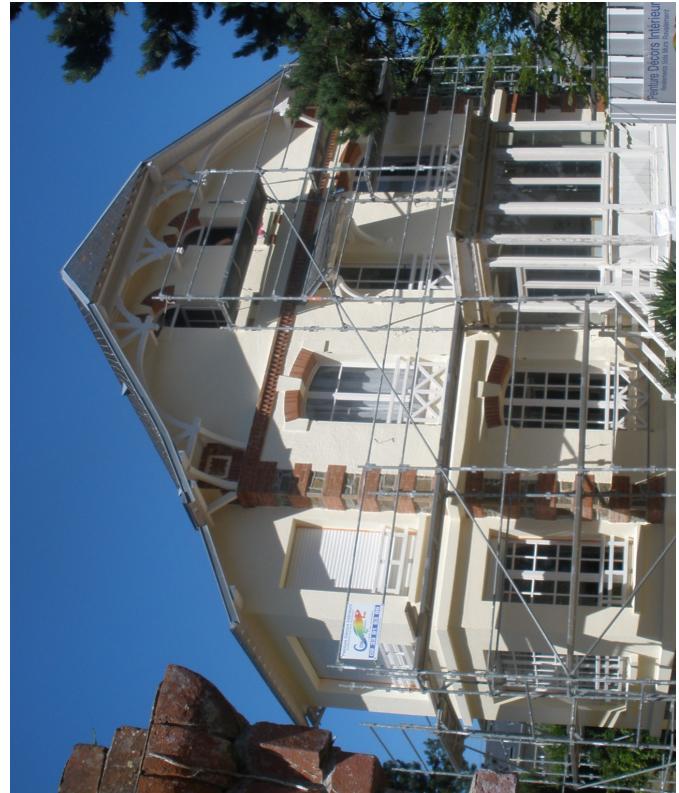
PATRIMOINE BÂTI : VILLA BRINDELINÉ

<u>Identification</u>	18	<u>Description</u>
Désignation		Villa structurée en deux niveaux + Combles. Les murs sont réalisés en enduit, avec des chaînes d'angle en pierre taillée et en brique. Soubassement réalisé en pierre. La porte d'entrée ressort de la façade et est réalisée en bois, sur pilotis. Les fenêtres sont hautes et régulières, avec des linteaux en brique et en pierre. La toiture déborde de la façade, avec une structure en bois peint en blanc. Celle-ci et l'avant de la fenêtre centrale du premier étage sont réalisés en ardoise.
Localisation		Parcelles cadastrales : 743 Adresse : 26, Avenue de la Libération Code INSEE : 50066
Période		Début XXe siècle
Matériaux		Murs en enduit beige. La toiture est en ardoise. Les menuiseries, les volets et les garde-corps sont réalisés en bois peint en blanc.
Intérêt patrimonial		Historique/identitaire/culturel/esthétique
		Témoin d'une activité Valeur anecdotique Cohérence d'ensemble

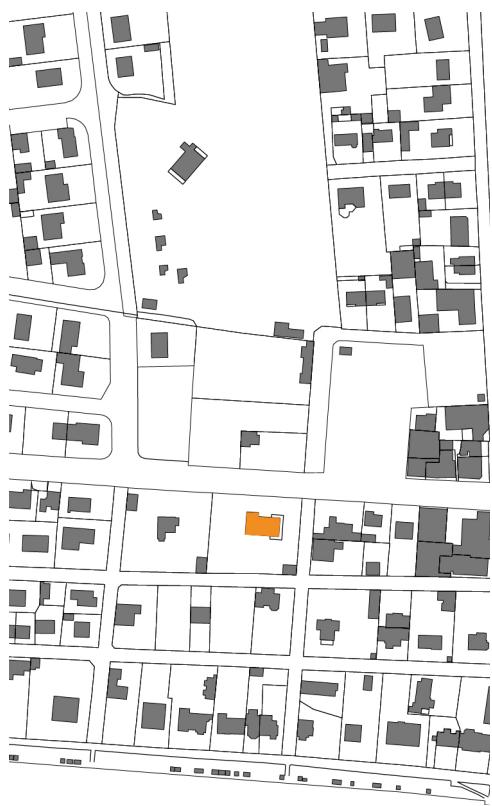
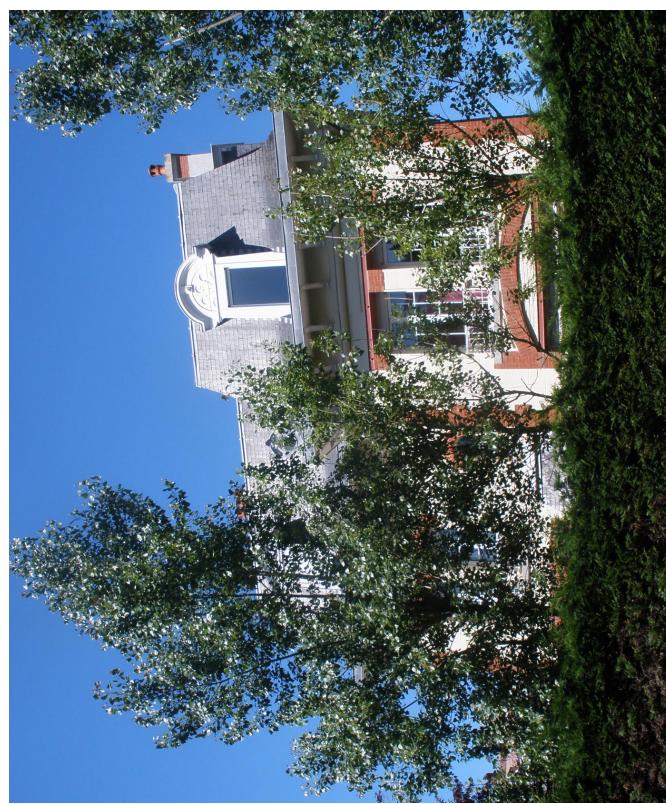
PATRIMOINE BÂTI : VILLA

<u>Identification</u>	19	<u>Description</u>
Désignation		Maison structurée en deux niveaux + Combles à la Mansart, avec des lucarnes. Les murs sont réalisés en enduit, avec des chaînes d'angle en brique. Le soubassement est en pierre. Les fenêtres sont encadrées par des linteaux en brique rouge. Toiture en ardoise.
Localisation		Parcelles cadastrales : 744 Adresse : 28, Avenue de la Libération Code INSEE : 50066
Période		Début XXe siècle
Matériaux		Murs en enduit, avec des détails en pierre et en brique. Toiture en ardoise. Menuiseries en bois peint en blanc.
Intérêt patrimonial		Historique/identitaire/culturel/esthétique
		Témoin d'une activité Valeur anecdotique Cohérence d'ensemble
		→ Témoin d'un style/d'une époque Témoin d'une région Témoin d'une technique Témoin de pratiques religieuses et de croyances
Paysager/écologique		Intérêt paysager/urbain Rôle de repère Intérêt pour la biodiversité Rôle de brise-vent Intérêt hydraulique/protection des sols

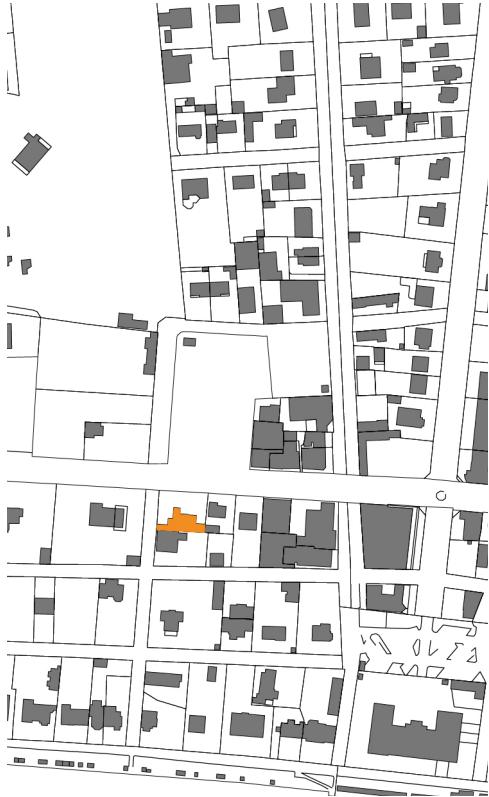
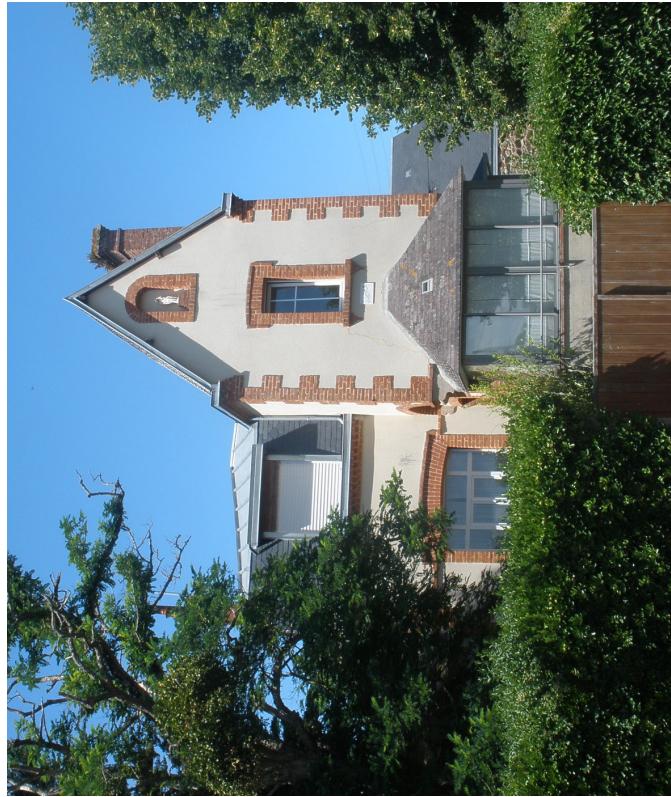
PATRIMOINE BÂTI : MAISON DE VILLE

<u>Identification</u>	20	<u>Description</u>
Désignation		Maison avec un plan en forme de «L». La structure est à R + Combles à la Mansart et à R + 1 + Combles à deux pentes. Les murs sont en enduit, avec des chaînes d'angle et la corniche en brique rouge. Les fenêtres sont irrégulières, avec des encadrements en brique rouge. L'entrée principale est en saillie, constituée d'une véranda en bois et en ardoise.
Localisation		Parcelles cadastrales : 19 Adresse : 30, Avenue de la Libération Code INSEE : 50066
Période		Début XXe siècle
Matériaux		Murs en enduit avec des détails en brique rouge. La toiture est en ardoise et les cheminées en brique. Les menuiseries en bois peint en blanc.
Intérêt patrimonial		Historique/identitaire/culturel/esthétique → Témoin d'une activité Valeur anecdotique Cohérence d'ensemble Témoin d'un style/d'une époque → Témoin d'une région Témoin d'une technique Témoin de pratiques religieuses et de croyances

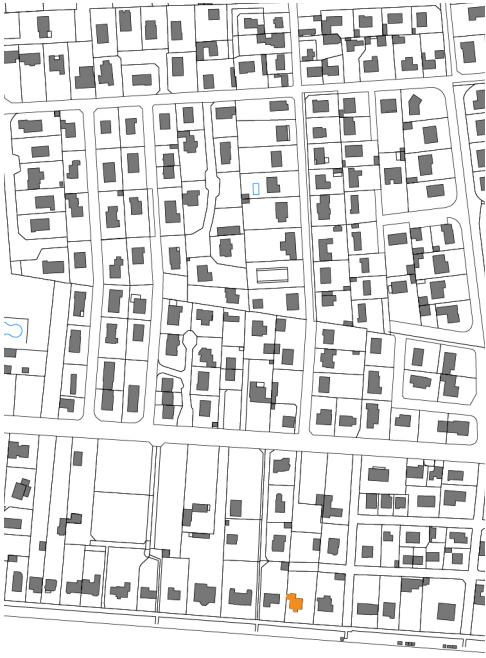
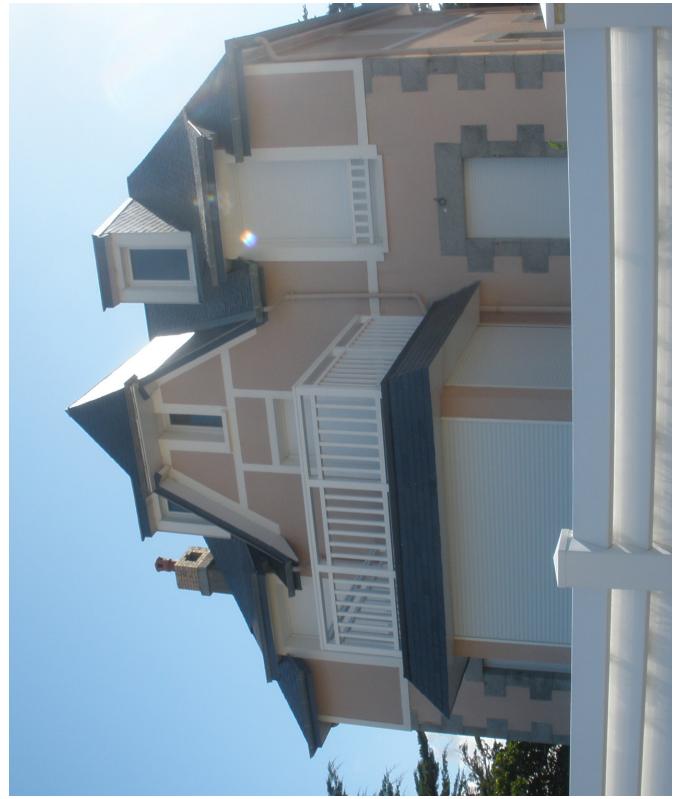
PATRIMOINE BÂTI : VILLA

<u>Identification</u>	21	<u>Description</u>
Désignation		Maison structurée en deux niveaux + combles, avec des lucarnes. Murs réalisés en enduit, avec des chaînes d'angle en pierre. Les fenêtres sont hautes et symétriques. L'entrée principale est en saillie par rapport à la façade et constitue une terrasse à l'étage supérieur.
Localisation		<p>Parcelles cadastrales : 362 Adresse : Promenade François Guimbaut Code INSEE : 50066</p>
Période		XXe siècle
Matériaux		<p>Murs en enduit. Toiture en ardoise. Garde-corps et balcon en bois peint en blanc.</p>
Intérêt patrimonial		<p><u>Historique/identitaire/culturel/esthétique</u></p> <p>Témoin d'une activité Valeur anecdotique Cohérence d'ensemble</p> <p>→ Témoin d'un style/d'une époque Témoin d'une région Témoin d'une technique Témoin de pratiques religieuses et de croyances</p>
Paysager/écologique		<p>→ Intérêt paysager/urbain Rôle de repère Intérêt pour la biodiversité Rôle de brise-vent Intérêt hydraulique/protection des sols</p>

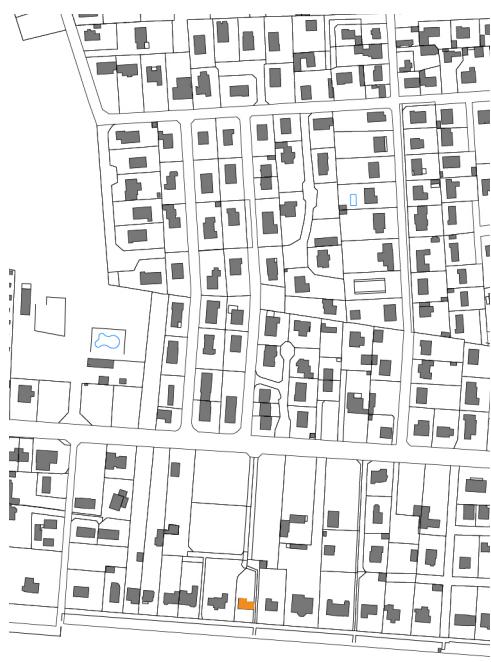
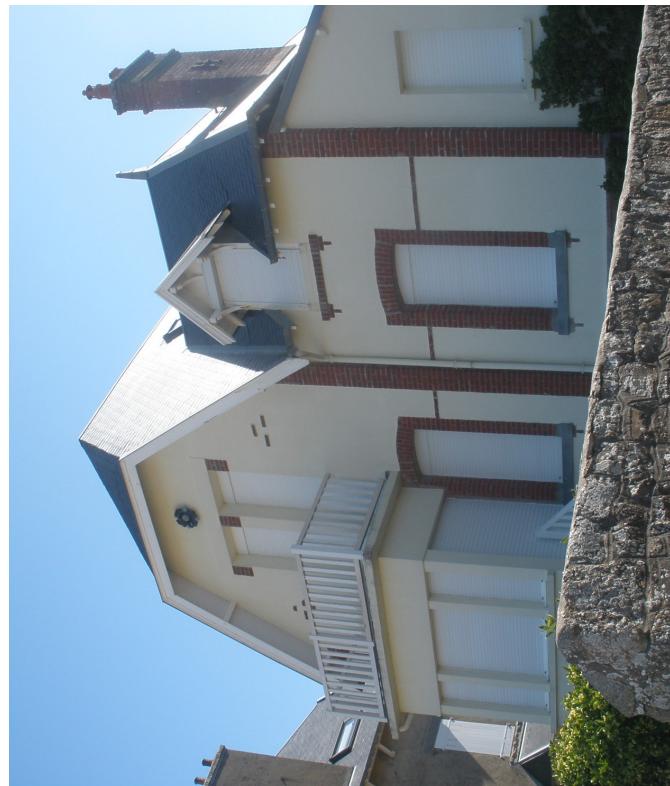
PATRIMOINE BÂTI : VILLA

<u>Identification</u>	22	<u>Description</u>
Désignation		Il s'agit d'une villa structurée en un étage + combles. Les murs sont en enduit, avec des chaînes verticales en brique rouge. Les fenêtres sont hautes, avec des encadrements en brique rouge. La toiture est complexe, avec une lucarne à deux pans.
Localisation		Parcelles cadastrales : 9 Adresse : Promenade François Guimbaut Code INSEE : 50066
Période	XXe siècle	
Matériaux		Murs en enduit, avec des détails en brique. Toiture en ardoise. Cheminée en brique. Balcon en bois.
Intérêt patrimonial		
Historique/identitaire/culturel/esthétique		Témoin d'une activité Valeur anecdotique Cohérence d'ensemble → Témoin d'un style/d'une époque Témoin d'une région Témoin d'une technique Témoin de pratiques religieuses et de croyances
Paysager/écologique		→ Intérêt paysager/urbain Rôle de repère Intérêt pour la biodiversité Rôle de brise-vent Intérêt hydraulique/protection des sols

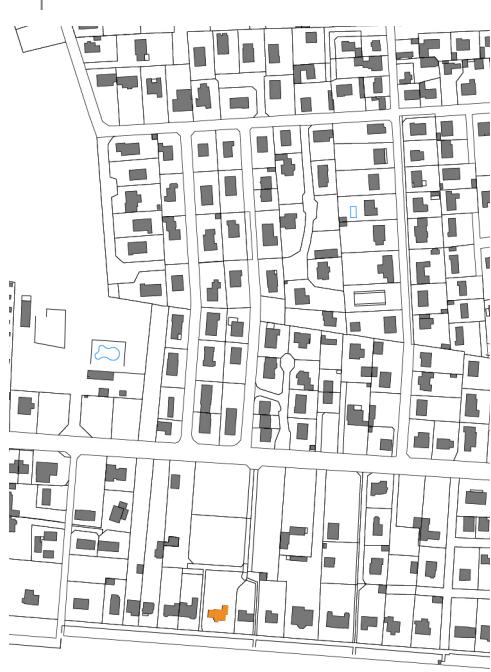
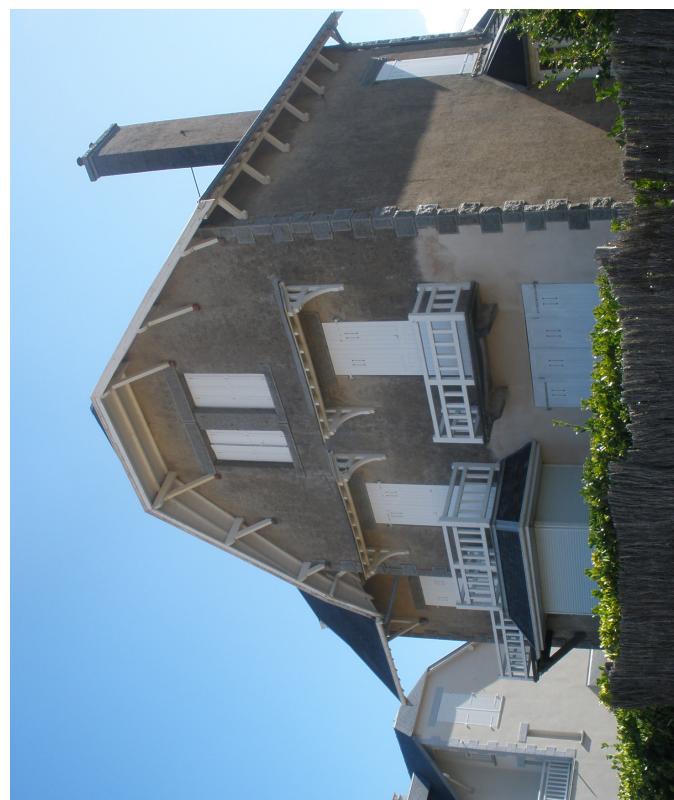
PATRIMOINE BÂTI : VILLA

Villa structurée en deux niveaux + combles. Il s'agit d'une construction revêtue d'enduit, avec des chaînes d'angle en pierre. Les fenêtres sont protégées par des auvents en ardoise. Le rez-de-chaussée est en saillie et forme un balcon en bois peint en blanc. Les toitures sont à deux pans aux larges débords, sur soliers en bois peint en blanc.

État de conservation : bon

Murs en enduit avec des détails en pierre. Toiture en ardoise. Menuiseries, volets et balcons en bois peint en blanc.

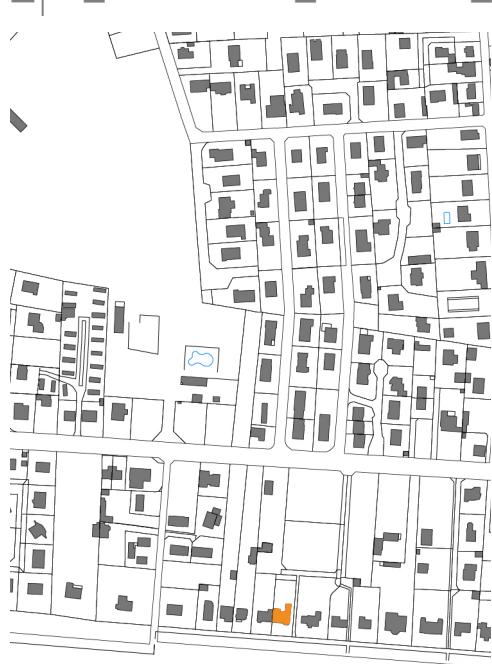
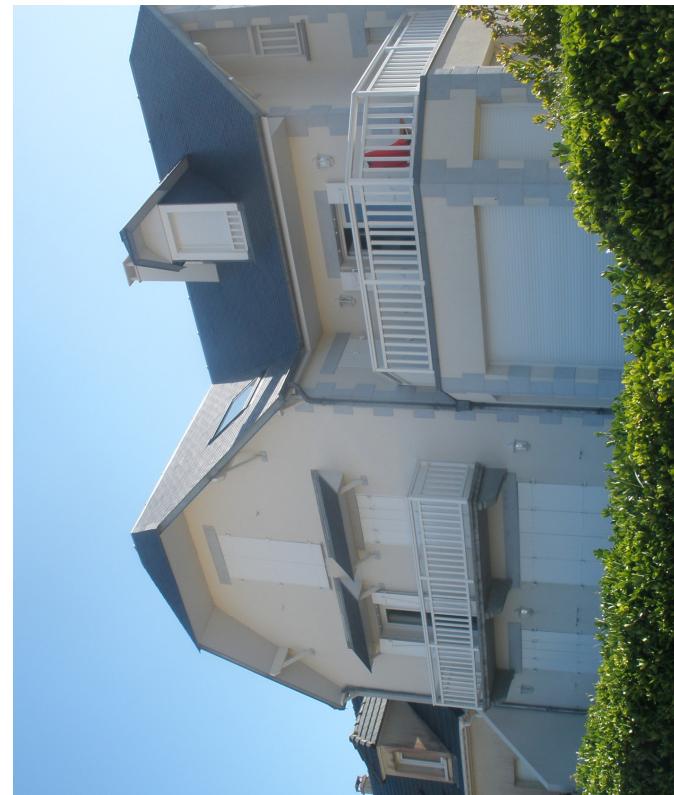
PATRIMOINE BÂTI : VILLA

État de conservation : bon

Murs en enduit, avec des détails en pierre. Toiture en ardoise. Balcons, volets et menuiseries en bois.

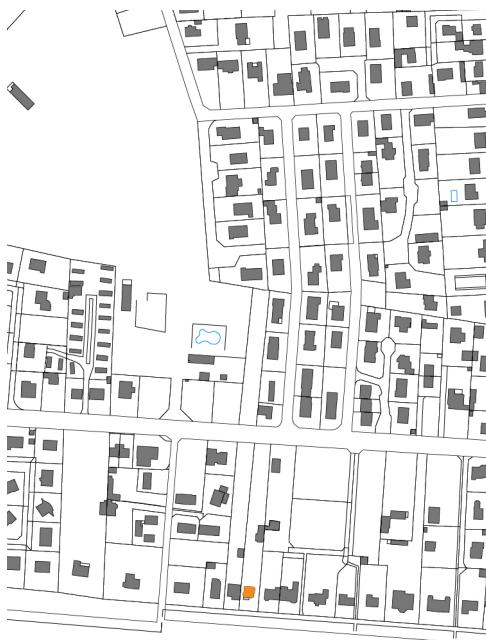
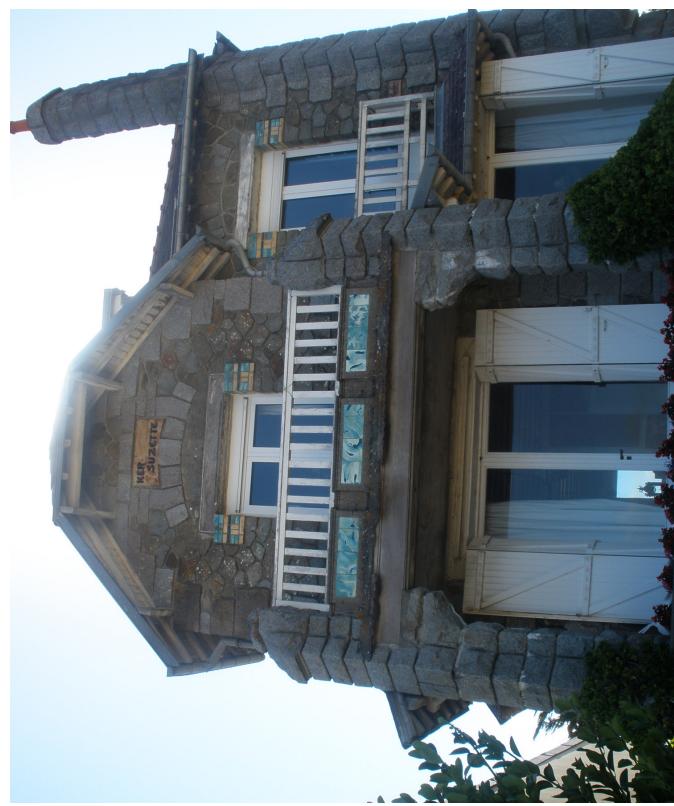
PATRIMOINE BÂTI : VILLA

<u>Identification</u>	25	Description
Désignation		Villa structurée en deux niveaux + combles. Les murs sont réalisés en moellons jointoyés au ciment. Les chaînes d'angle et autres détails des façades sont réalisés en pierre taillée. Les fenêtres supérieures sont ornemées de cérarniques de couleur bleue. La toiture est en bâtière.
Localisation		<p>Type : bâti</p> <p>Nom : villa balnéaire</p> <p>Activité : résidentielle</p> <p>Etat de conservation : bon</p>
Période		<p>Adresse : Parcelles cadastrales : 745</p> <p>Adresse : Promenade François Guimbaut</p> <p>Code INSEE : 50066</p> <p>XXe siècle</p>
Matériaux		<p>Murs en moellons et en pierre taillée. La toiture est en ardoise. Les menuiseries, les volets et le balcon sont réalisés en bois peint en blanc.</p>
Intérêt patrimonial		<p>Historique/identitaire/culturel/esthétique</p> <p>Témoin d'une activité</p> <p>Valeur anecdotique</p> <p>Cohérence d'ensemble</p> <p>→ Témoin d'un style/d'une époque</p> <p>Témoin d'une région</p> <p>Témoin d'une technique</p> <p>Témoin de pratiques religieuses et de croyances</p>

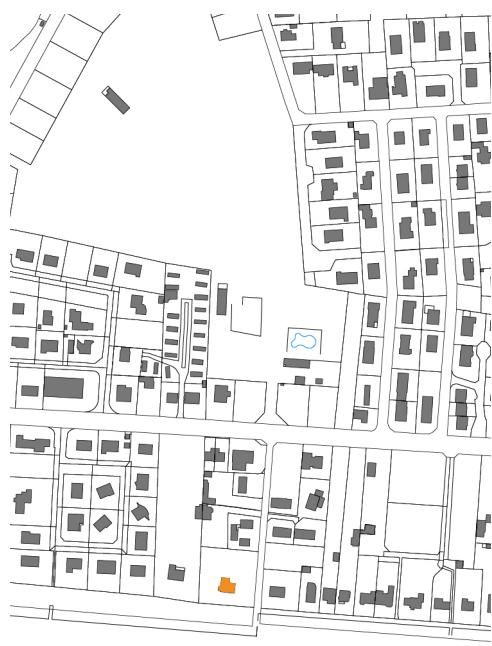
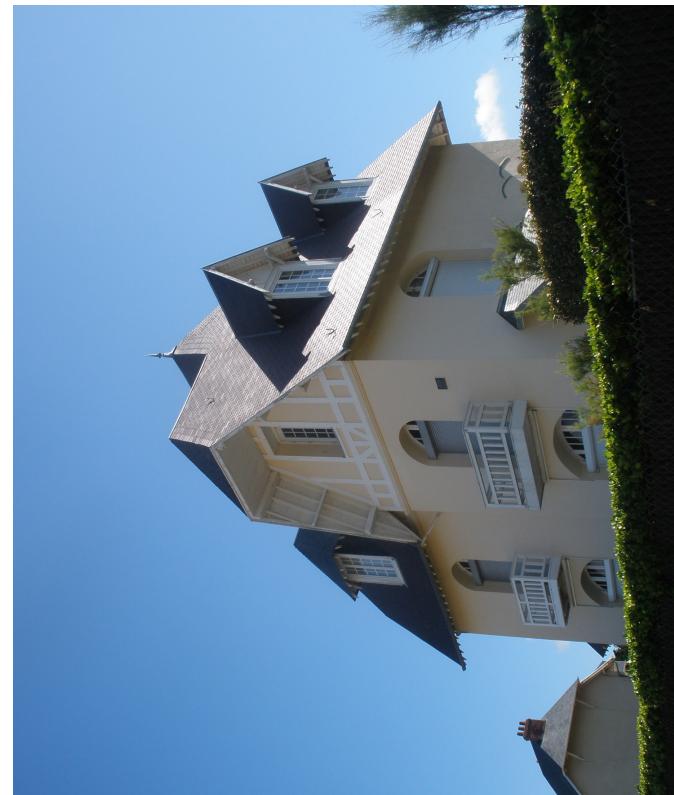
PATRIMOINE BÂTI : VILLA

Il s'agit d'une villa structurée en deux niveaux + combles. Les murs sont en enduit, avec des faux pan de bois peint en blanc. Les fenêtres en plein cintre, avec des balcons en bois. La toiture est complète, avec plusieurs lucarnes à deux pans.

Murs en enduit. Toiture en ardoise. Balcons et menuiseries en bois.

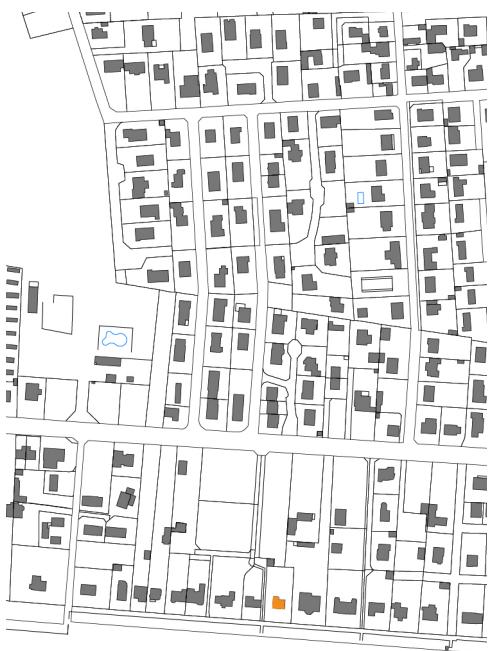
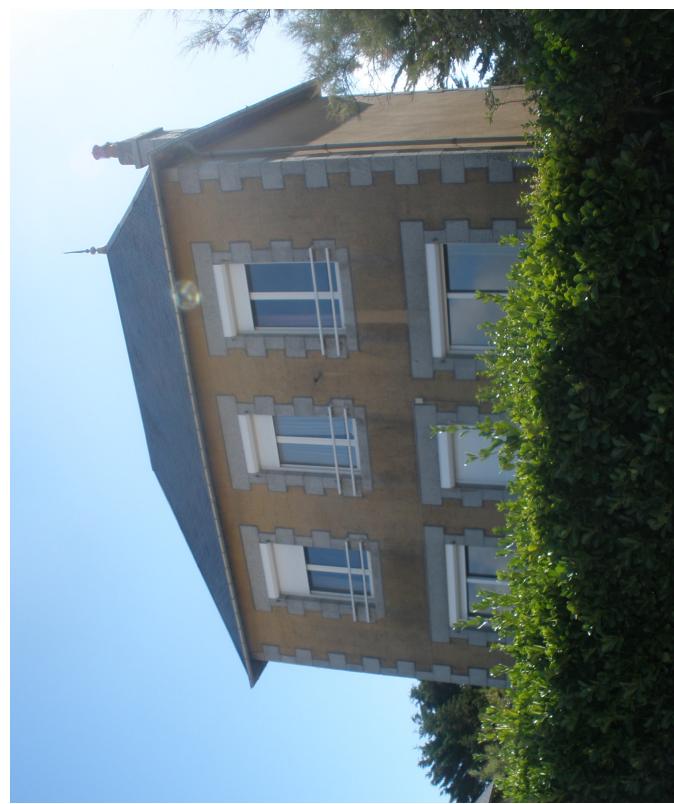
PATRIMOINE BÂTI : MAISON

<u>Identification</u>	27	<u>Description</u>
Désignation		Il s'agit d'une maison en plan carré structurée en un seul étage + combles. Les murs sont en enduit, avec des chaînes verticales en pierre. Les fenêtres ont des encadrements en pierre taillée aussi. La toiture est en double bâtière.
Localisation		<p>Parcelles cadastrales : 10</p> <p>Adresse : Promenade François Guimbaut</p> <p>Code INSEE : 50066</p>
Période	XXe siècle	
Matériaux		<p>Murs en enduit, avec des détails en pierre. Toiture en ardoise.</p>
Intérêt patrimonial		<p><u>Historique/identitaire/culturel/esthétique</u></p> <p>Témoin d'une activité</p> <p>Valeur anecdotique</p> <p>Cohérence d'ensemble</p> <p>→ Témoin d'un style/d'une époque</p> <p>Témoin d'une région</p> <p>Témoin d'une technique</p> <p>Témoin de pratiques religieuses et de croyances</p>
Paysager/écologique		<p>→ Intérêt paysager/urbain</p> <p>Rôle de repère</p> <p>Intérêt pour la biodiversité</p> <p>Rôle de brise-vent</p> <p>Intérêt hydraulique/protection des sols</p>

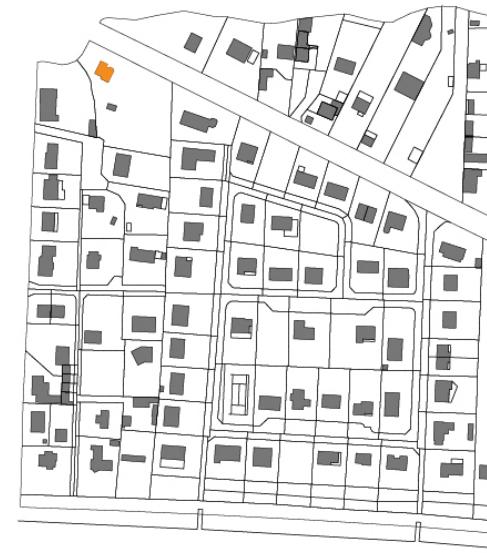
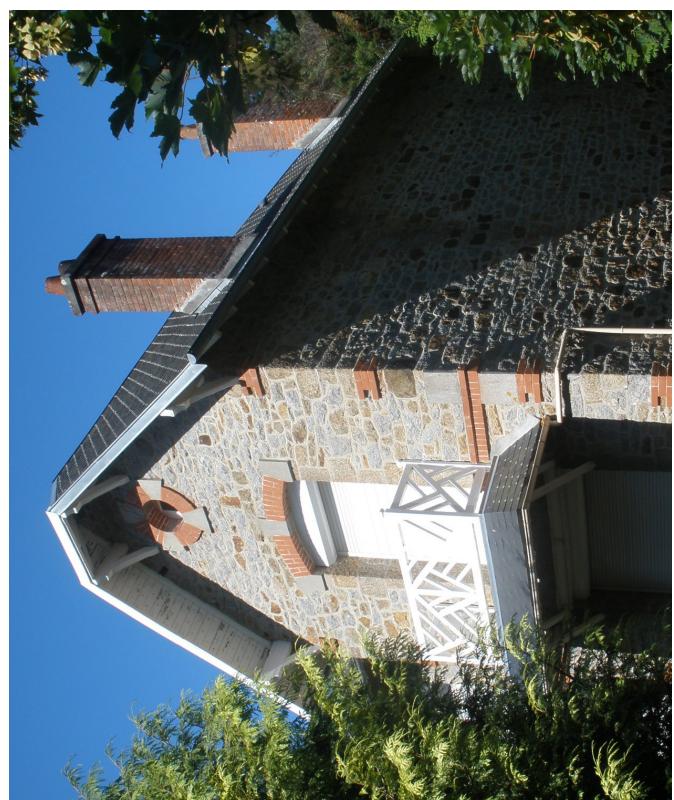
PATRIMOINE BÂTI : VILLA

<u>Identification</u>	28	<u>Description</u>
Désignation		Il s'agit d'une maison structurée en deux niveaux + combles. Les murs sont en moellons jointoyés au ciment. Les linteaux des fenêtres, des frises horizontales et des détails d'angle sont réalisés en brique. L'auvent de la porte d'accès est en ardoise et il est surmonté d'un balcon peint en blanc. La toiture est en bâtière, avec des cheminées en brique rouge.
Localisation		Parcelles cadastrales : 38, 39 Adresse : 2, Avenue de Granville Code INSEE : 50066
Période	XXe siècle	
Matériaux		Murs en moellons, avec des détails en brique. Toiture en ardoise. Cheminées en brique.
Intérêt patrimonial		
Historique/identitaire/culturel/esthétique		Témoin d'une activité Valeur anecdotique Cohérence d'ensemble → Témoin d'un style/d'une époque Témoin d'une région Témoin d'une technique Témoin de pratiques religieuses et de croyances
Paysager/écologique		→ Intérêt paysager/urbain Rôle de repère Intérêt pour la biodiversité Rôle de brise-vent Intérêt hydraulique/protection des sols

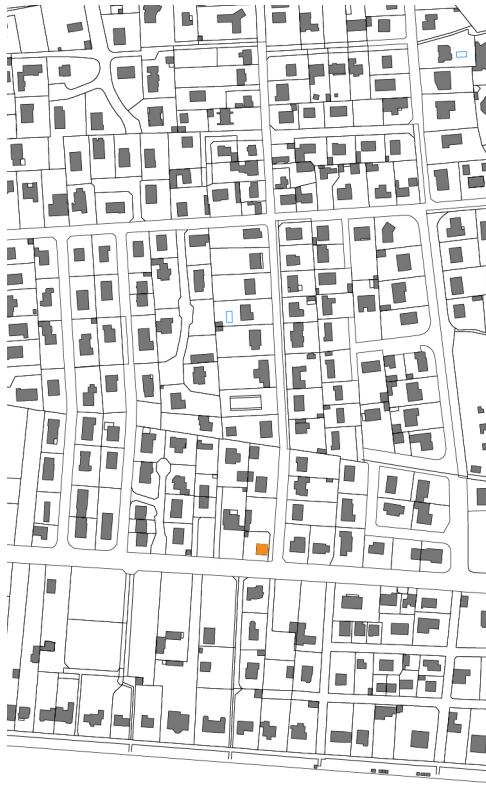
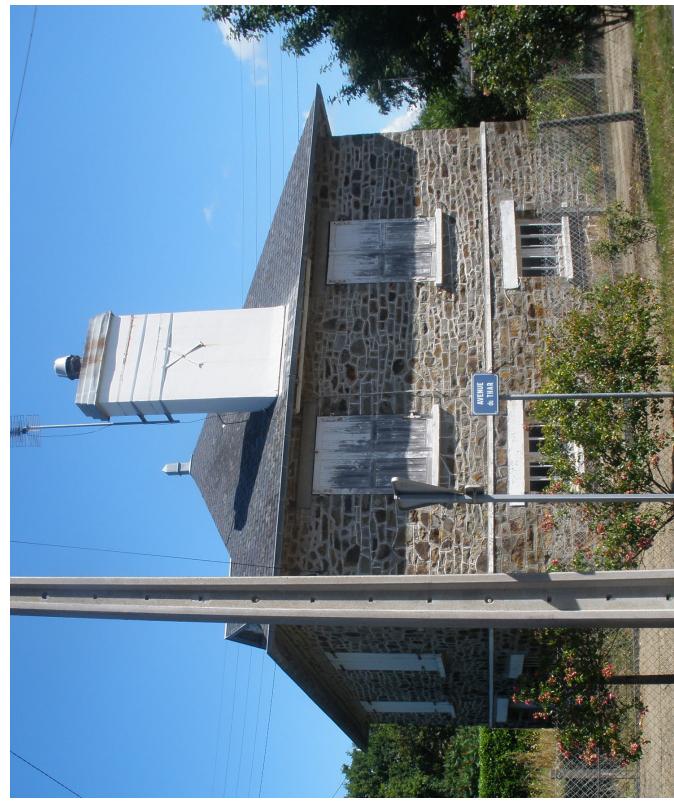
PATRIMOINE BÂTI : MAISON

<u>Identification</u>	29	<u>Description</u>
Désignation		Il s'agit d'une maison en plan carré, structurée en deux niveaux + combles, avec une lucarne. Les murs sont réalisés en moellons jointoyés au ciment. Les fenêtres ont des linteaux et des volets en bois peint en blanc. La toiture est à quatre pentes, réalisée en ardoise.
Localisation		Parcelles cadastrales : 62 Adresse : 13, Avenue de la Libération Code INSEE : 50066
Période	XXe siècle	
Matériaux		Murs en moellons. Toiture en ardoise. Menuiseries, volets et linteaux en bois peint en blanc.
Intérêt patrimonial		
Historique/identitaire/culturel/esthétique		Témoin d'une activité Valeur anecdotique Cohérence d'ensemble
		→ Témoin d'un style/d'une époque Témoin d'une région Témoin d'une technique Témoin de pratiques religieuses et de croyances
Paysager/écologique		Intérêt paysager/urbain Rôle de repère Intérêt pour la biodiversité Rôle de brise-vent Intérêt hydraulique/protection des sols

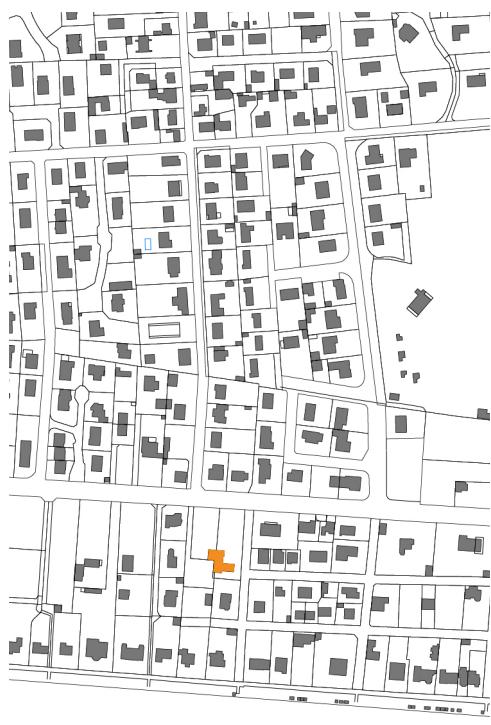
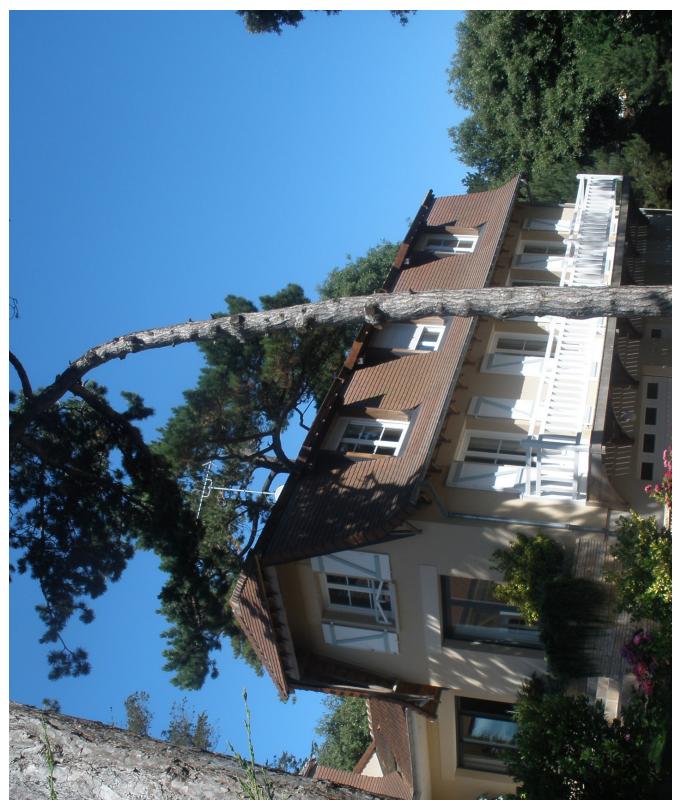
PATRIMOINE BÂTI : VILLA

<u>Identification</u>	<u>30</u>	<u>Description</u>
Désignation		Villa en forme de «L» structurée en deux niveaux + combles. Les murs sont réalisés en enduit. Un balcon file le long la façade. Les fenêtres sont régulières, avec des volets à Z peints en blanc et en bleu. La toiture est à la Mansart, avec des débords à queue-de-vache et trois lucarnes.
Type : bâti		
Nom : villa balnéaire		
Activité : résidentielle		
État de conservation : bon		
Localisation		
Parcelles cadastrales : 22, 23		
Adresse : 1, Avenue des Minquiers		
Code INSEE : 50066		
Période		
XXe siècle		
Matériaux		
Murs en enduit. Toiture en tuile plate.		
Intérêt patrimonial		
Historique/identitaire/culturel/esthétique		
Témoin d'une activité		
Valeur anecdotique		
Cohérence d'ensemble		
→ Témoin d'un style/d'une époque		
Témoin d'une région		
Témoin d'une technique		
Témoin de pratiques religieuses et de croyances		
Paysager/écologique		
→ Intérêt paysager/urbain

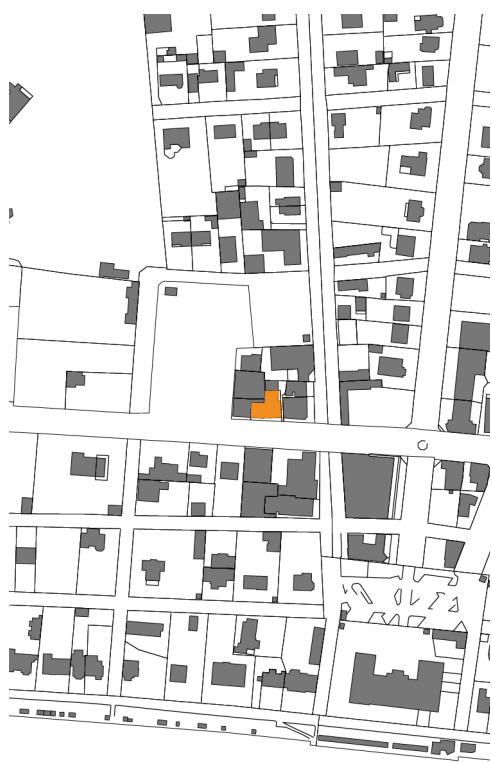
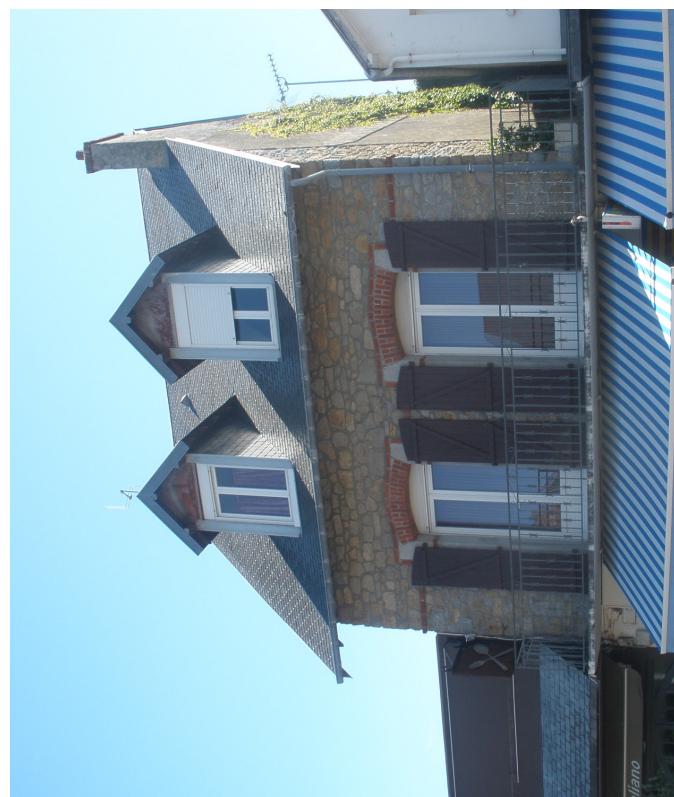
PATRIMOINE BÂTI : MAISON

État de conservation : bon

Murs en moellons avec des détails en brique rouge. La toiture est en ardoise. Les menuiseries et les volets en bois.

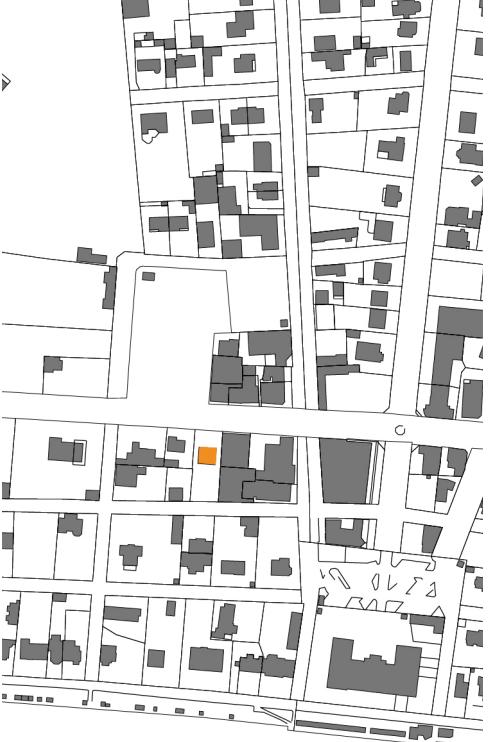
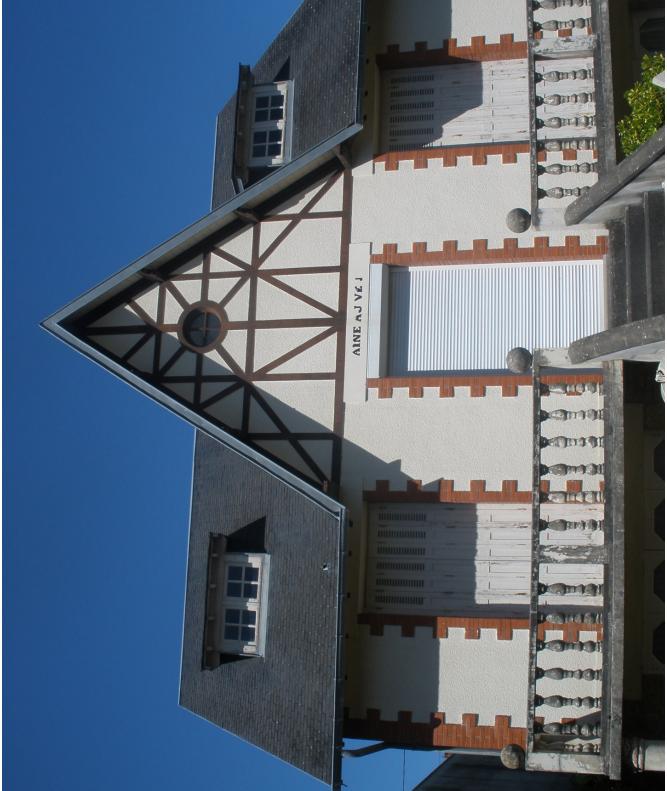
PATRIMOINE BÂTI : VILLA

<u>Identification</u>	<u>Description</u>
Désignation	32	Il s'agit s'une villa de plan carré, structurée en un niveau + combles. Elles est montée sur pilotis et l'accès se fait par le biais d'un escalier en pierre. Les murs sont en enduit, avec de faux pans de bois et des chaînes d'angle en brique rouge. La toiture est en bâtière, avec deux lucarnes rampantes.
Localisation		Parcelles cadastrales : 420 Adresse : 34, Avenue de la Libération Code INSEE : 50066
Période		XXe siècle
Matériaux		Murs en enduit, avec des détails en brique. Toiture en ardoise.
Intérêt patrimonial		Historique/identitaire/culturel/esthétique Témoin d'une activité Valeur anecdotique Cohérence d'ensemble → Témoin d'un style/d'une époque Témoin d'une région Témoin d'une technique Témoin de pratiques religieuses et de croyances
Paysager/écologique		→ Intérêt paysager/urbain Rôle de repère Intérêt pour la biodiversité Rôle de brise-vent Intérêt hydraulique/protection des sols

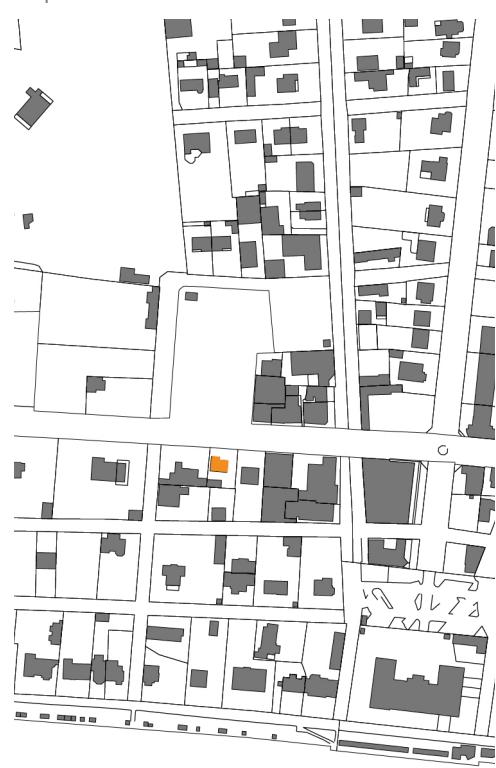
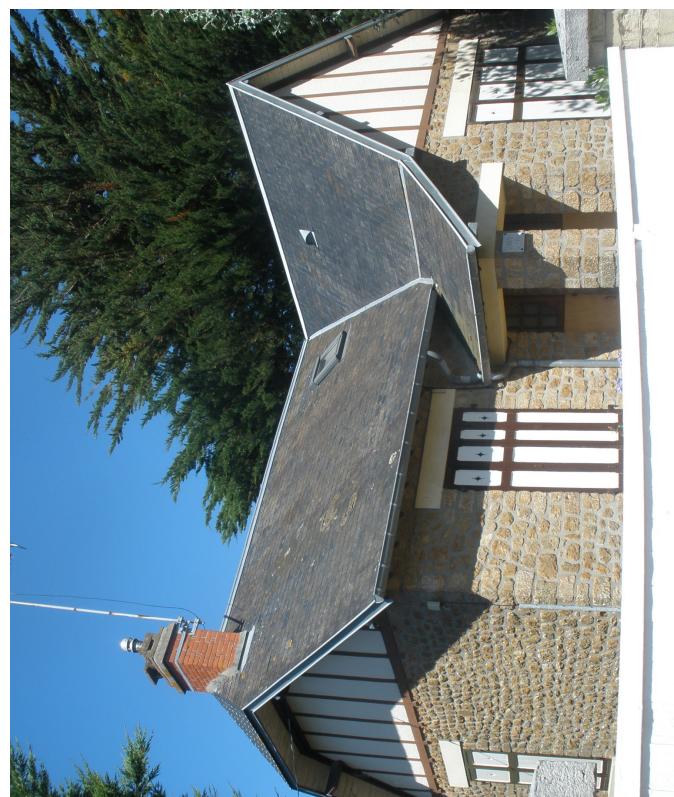
PATRIMOINE BÂTI : MAISON

<u>Désignation</u>	<u>Identification</u>	<u>Description</u>
Type : bâti Nom : maison Activité : résidentielle État de conservation : bon	33	Il s'agit d'une maison en forme de «L», structurée en un seul niveau + combles. Les murs sont réalisés en moellons jointoyés au ciment, avec de faux pans de bois. Les fenêtres sont hautes, avec des linteaux et des volets en bois peint en blanc. La toiture est à deux pans, avec un pignon coupé.
<u>Localisation</u>		
Parcelles cadastrales : 19 Adresse : 32, Avenue de la Libération Code INSEE : 50066		
<u>Période</u>		
XXe siècle		
<u>Matériaux</u>		
		Murs en moellons. La toiture est en ardoise et la cheminée en brique. Les menuiseries, les linteaux et les volets sont en bois peint en blanc.
<u>Intérêt patrimonial</u>		
<u>Historique/identitaire/culturel/esthétique</u>		
		Témoin d'une activité Valeur anecdotique Cohérence d'ensemble
		→ Témoin d'un style/d'une époque Témoin d'une région Témoin d'une technique Témoin de pratiques religieuses et de croyances

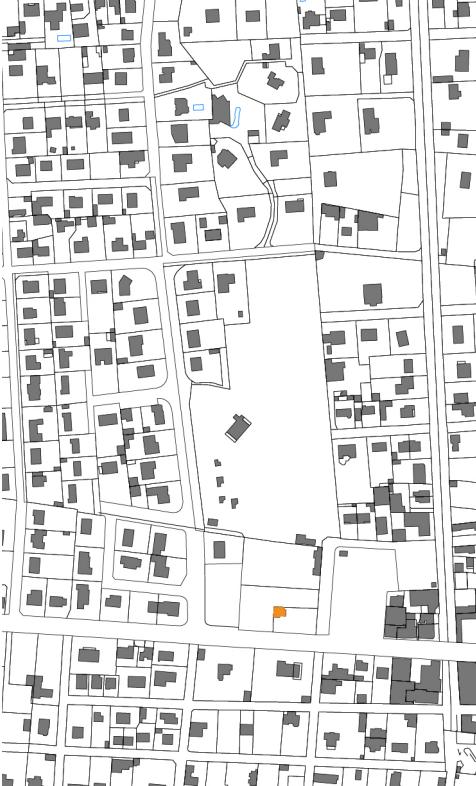
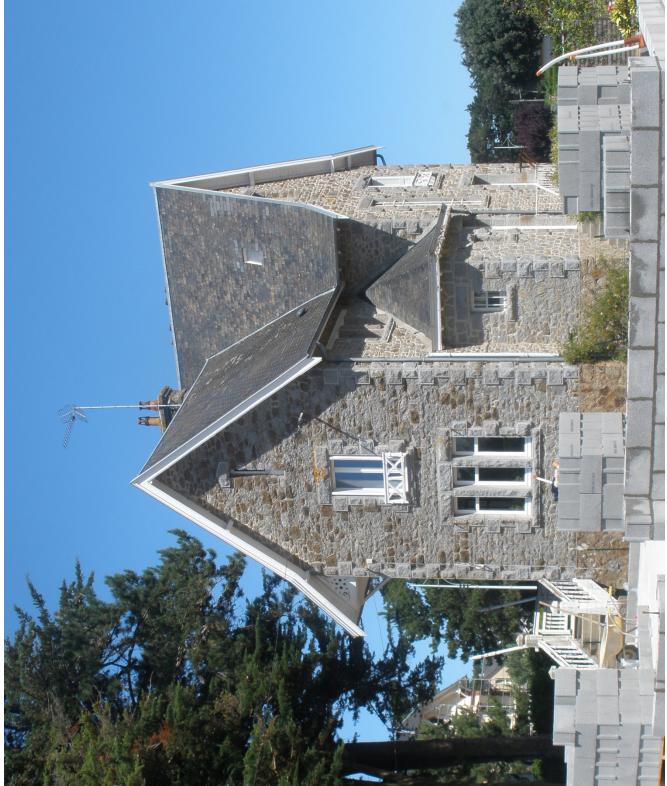
PATRIMOINE BÂTI : MAISON

<u>Identification</u>	<u>34</u>	<u>Description</u>
Désignation		Maison structurée en deux niveaux + combles. Les murs sont réalisés en moellons jointoyés au ciment, avec des chaînes d'angle et encadrements en pierre taillée. Les fenêtres sont irrégulières et petites. La toiture est à deux pentes, débordant largement les façades.
Localisation		Parcelles cadastrales : 648 Adresse : 27, Avenue de la Libération Code INSEE : 50066
Période		XXe siècle
Matériaux		Murs en moellons, avec des chaînes en pierre. Toiture en ardoise.
Intérêt patrimonial		Historique/identitaire/culturel/esthétique Témoin d'une activité Valeur anecdotique Cohérence d'ensemble → Témoin d'un style/d'une époque Témoin d'une région Témoin d'une technique Témoin de pratiques religieuses et de croyances
Paysager/écologique		→ Intérêt paysager/urbain Rôle de repère Intérêt pour la biodiversité Rôle de brise-vent Intérêt hydraulique/protection des sols

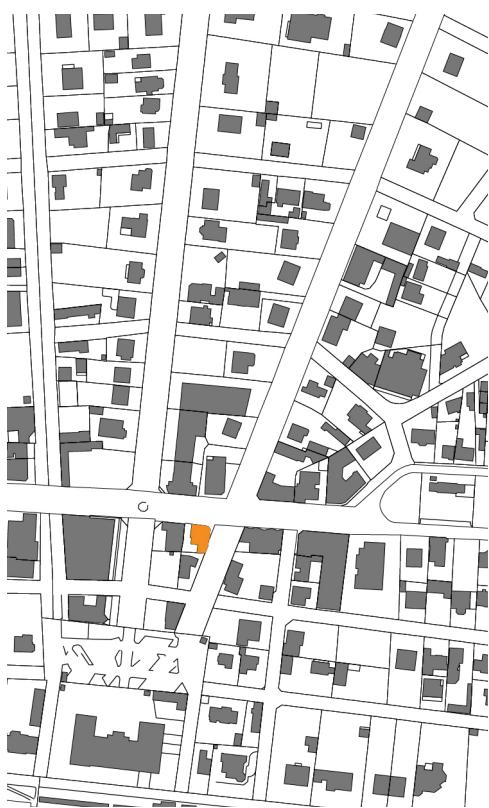
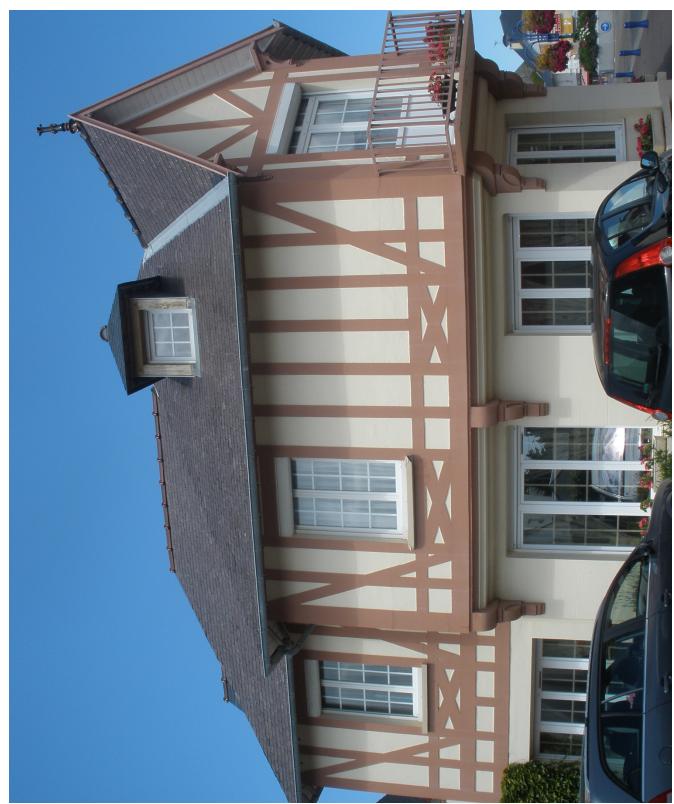
PATRIMOINE BÂTI : MAISON

Identification	36	Description
Désignation		Il s'agit d'une maison du centre-ville en coin de rue. La structure est de R + 1 + combles. Elle est recouverte d'enduit, avec de faux pans de bois au premier étage. Le premier étage avance de près d'un mètre par rapport à l'alignement à la rue et le coin est marqué par un fronton et un balcon. Les fenêtres sont hautes et régulières. La toiture est à quatre pentes, avec une lucarne à capucine.
Localisation		Parcelles cadastrales : 29 Adresse : 11, Avenue Armand Jullou Code INSEE : 50066
Période		Début XXe siècle
Matériaux		Murs en enduit. Toiture en ardoise.
Intérêt patrimonial		Historique/identitaire/culturel/esthétique
		Témoin d'une activité Valeur anecdotique Cohérence d'ensemble
		→ Témoin d'un style/d'une époque Témoin d'une région Témoin d'une technique Témoin de pratiques religieuses et de croyances
Paysager/écologique		Intérêt paysager/urbain Rôle de repère Intérêt pour la biodiversité Rôle de brise-vent Intérêt hydraulique/protection des sols

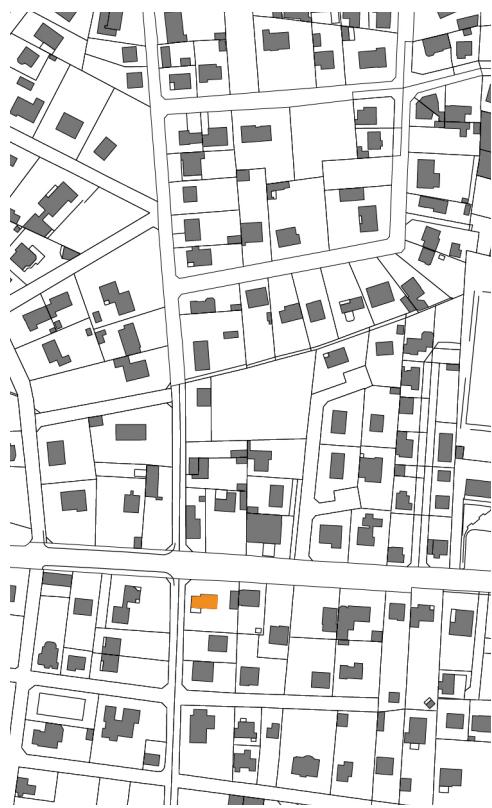
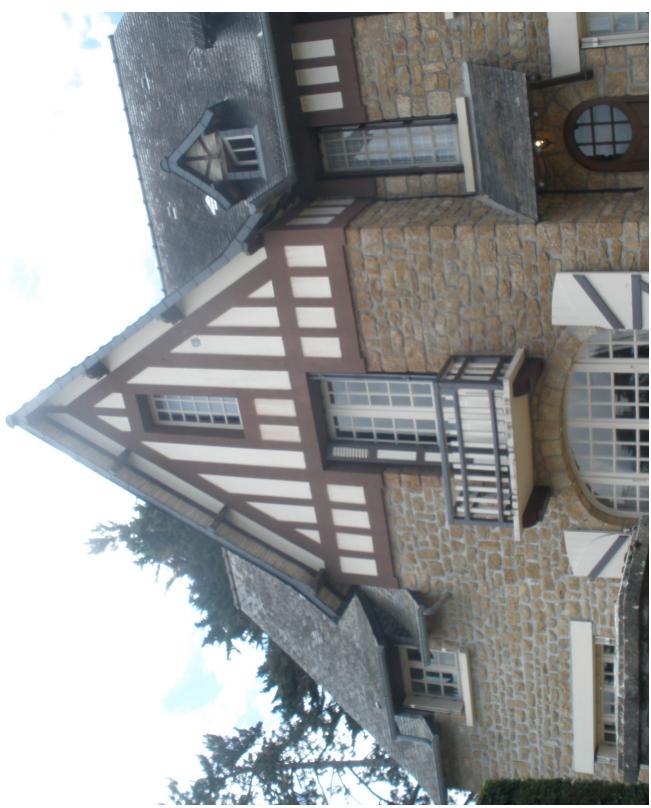
PATRIMOINE BÂTI : VILLA

<u>Identification</u>	37	<u>Description</u>
Désignation		Villa structurée en deux niveaux + combles. Les murs sont réalisés en moellons jointoyés au ciment, avec de faux pans de bois au dernier étage. Les fenêtres sont irrégulières, de différentes tailles et formes : avec un linteau en bois peint en blanc, un oeil-de-boeuf, un arc surbaissé... La porte d'entrée est protégée par un auvent en ardoise. La toiture est en bâtière, avec une lucarne rampante et une autre à deux pans.
Localisation		Parcelles cadastrales : 767 Adresse : 40, Avenue du Maréchal Leclerc Code INSEE : 50066
Période		Début XXe siècle
Matériaux		Murs en moellons. Toiture en ardoise. Volets et menuiseries en bois, parfois peint en blanc.
Intérêt patrimonial		Historique/identitaire/culturel/esthétique
		Témoin d'une activité Valeur anecdotique Cohérence d'ensemble
		→ Témoin d'un style/d'une époque Témoin d'une région Témoin d'une technique Témoin de pratiques religieuses et de croyances
