PATRIMOINE BÂTI : VILLA ISA

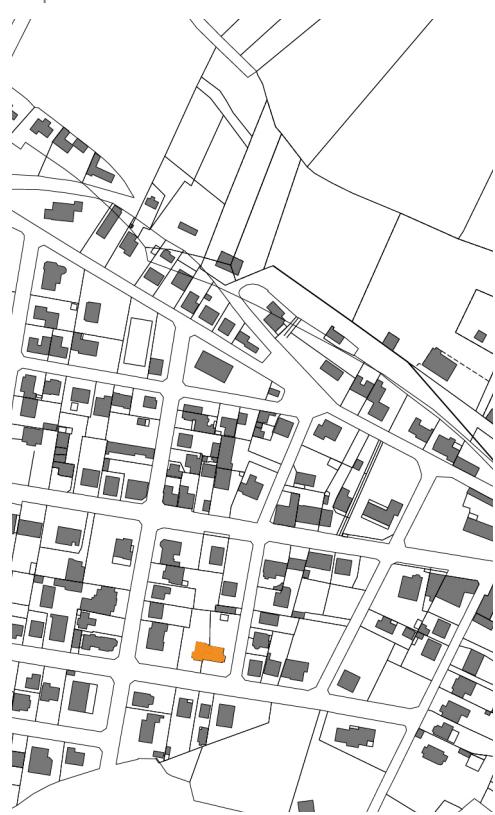
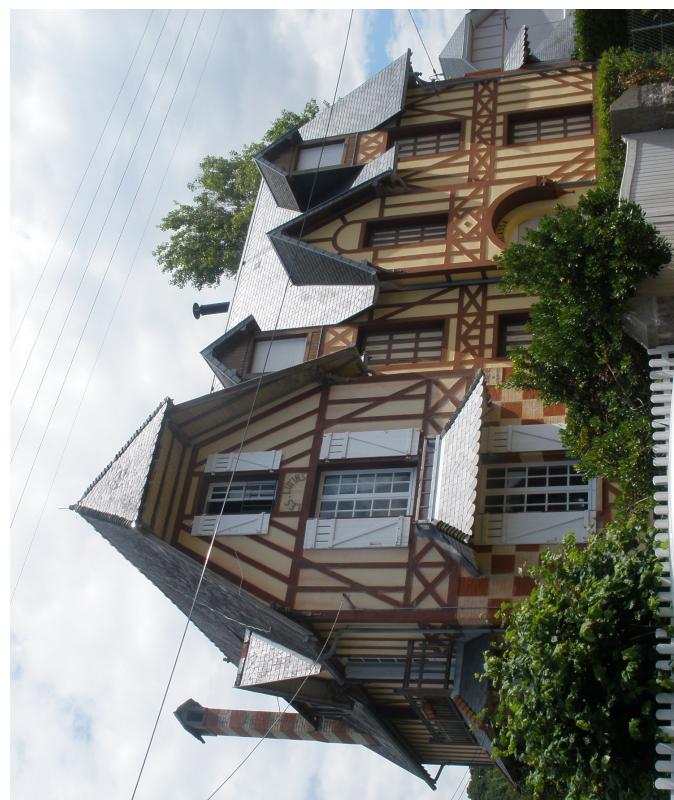
PATRIMOINE BÂTI : VILLA

<u>Identification</u>	38	<u>Description</u>
Désignation		Il s'agit d'une grande villa structurée en deux niveaux + combles. Les murs sont recouverts d'en-duit, avec de faux pans de bois et des détails en brique rouge. Les fenêtres sont plutôt régulières, parfois protégées par des auvents en ardoise. Certaines ont des volets en bois peint en blanc. Il y a aussi un balcon en bois. La toiture est complexe, avec des lucarnes à deux pentes.
Localisation		Parcelles cadastrales : 278, 279 Adresse : 65, Avenue des Mines d'Or Code INSEE : 50066
Période		Début XXe siècle
Matériaux		Murs en enduit. La toiture est en ardoise. Chéminée en brique rouge et beige.
Intérêt patrimonial		Historique/identitaire/culturel/esthétique Témoin d'une activité Valeur anecdotique Cohérence d'ensemble → Témoin d'un style/d'une époque Témoin d'une région Témoin d'une technique Témoin de pratiques religieuses et de croyances

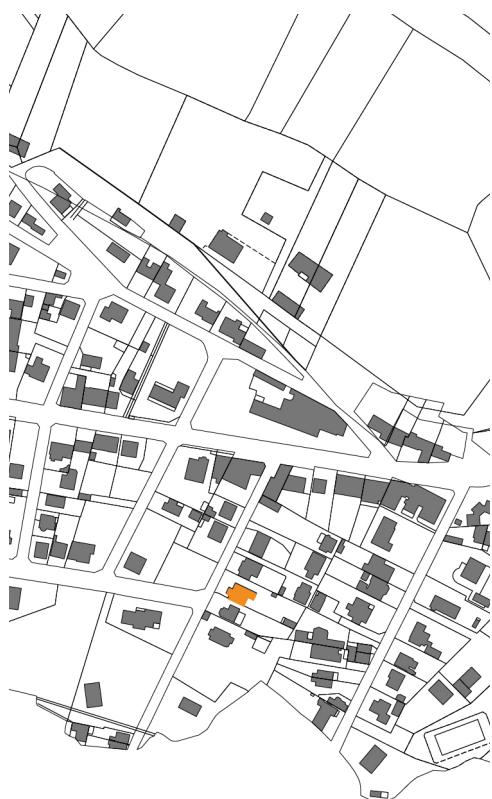
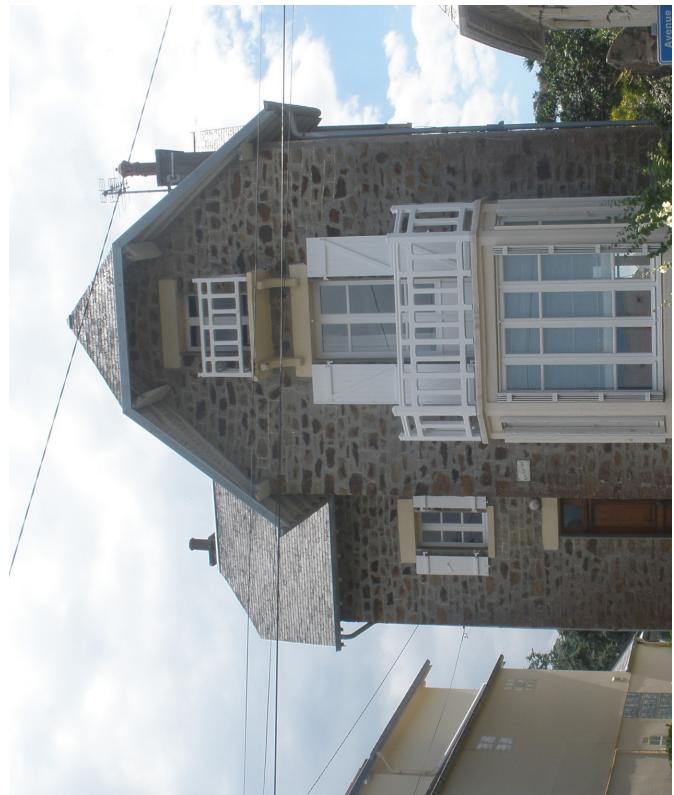
PATRIMOINE BÂTI : VILLA

<u>Identification</u>	39	<u>Description</u>
Désignation		Il s'agit d'une maison structurée en deux niveaux + combles. Les murs sont en moellons jointoyés au ciment. Les fenêtres sont irrégulières, avec des menuiseries et des volets en bois peint en blanc et des linteaux en bois peint en beige. Une avancée au rez-de-chaussée crée une petite terrasse au premier étage. La toiture est à deux pentes, avec les pignons coupés.
Localisation		Type : bâti Nom : villa balnéaire Activité : résidentielle État de conservation : bon
Localisation		Parcelles cadastrales : 33 Adresse : 8, Avenue de la Mer Code INSEE : 50066
Période		Début XXe siècle
Matériaux		Murs en moellons. Toiture en ardoise. Menuiseries, volets, balcon et garde-corps en bois peint en blanc.
Intérêt patrimonial		
Historique/identitaire/culturel/esthétique		Témoin d'une activité Valeur anecdotique Cohérence d'ensemble
Paysager/écologique		→ Témoin paysager/urbain Rôle de repère Intérêt pour la biodiversité Rôle de brise-vent Intérêt hydraulique/protection des sols

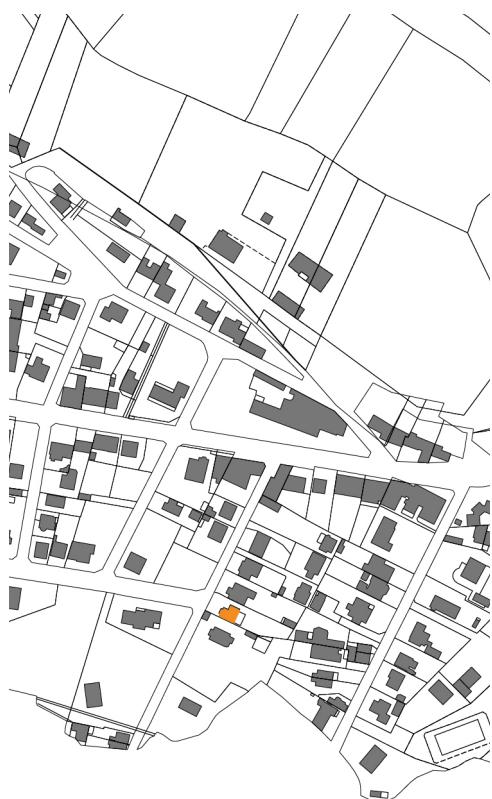
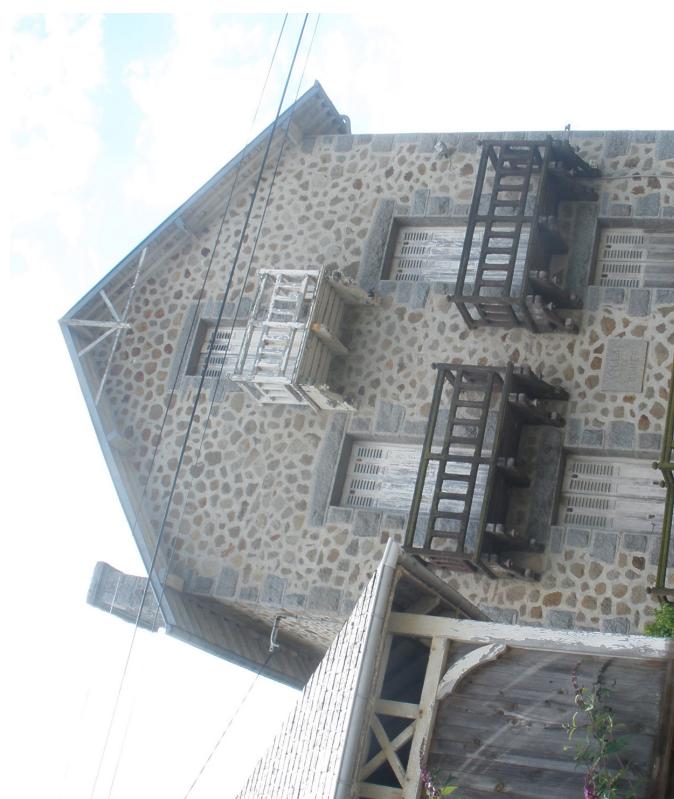
PATRIMOINE BÂTI : VILLA

<u>Identification</u>	40	<u>Description</u>
Désignation		
Type : bâti		
Nom : villa balnéaire		
Activité : résidentielle		
État de conservation : bon		
Localisation		
Parcelles cadastrales : 31		
Adresse : 6, Avenue de la Mer		
Code INSEE : 50066		
Période		
Début XXe siècle		
Matériaux		
Murs en moellons avec des détails en granit. La toiture est en ardoise. Les menuiseries et les volets sont réalisés en bois peint en blanc. Les balcons sont en bois.		
Intérêt patrimonial		
Historique/identitaire/culturel/esthétique		<u>Paysager/écologique</u>
Témoin d'une activité	→	Intérêt paysager/urbain
Valeur anecdotique		Rôle de repère
Cohérence d'ensemble		Intérêt pour la biodiversité
Témoin d'un style/d'une époque	→	Rôle de brise-vent
Témoin d'une région		Intérêt hydraulique/protection des sols
Témoin d'une technique		
Témoin de pratiques religieuses et de croyances

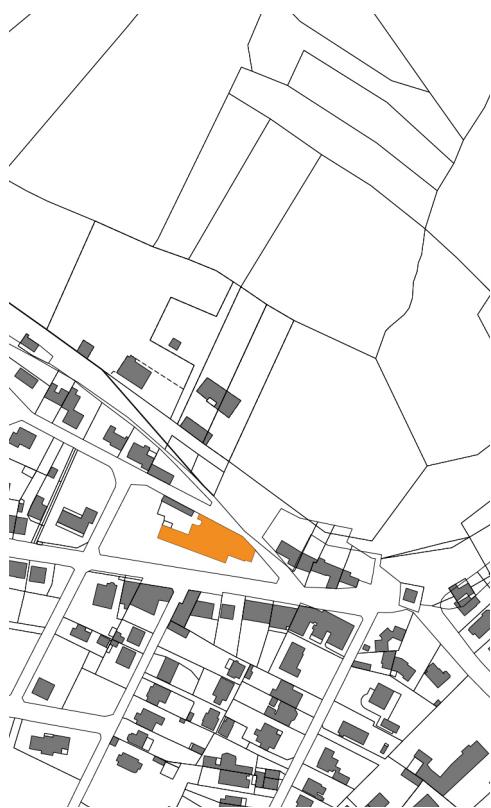
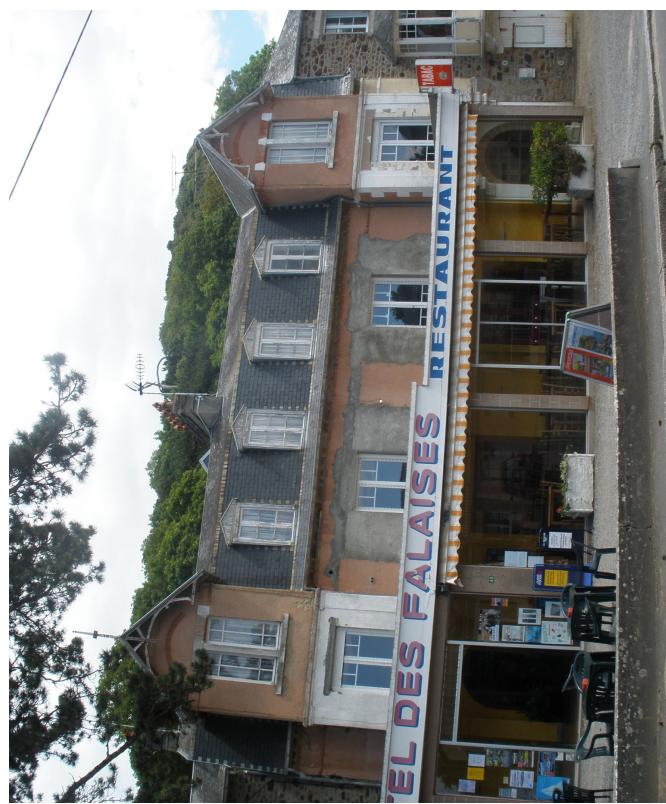
PATRIMOINE BÂTI : MAISON

<u>Identification</u>	41	<u>Description</u>
Désignation		Grande maison structurée en deux niveaux + combles. Les murs sont recouverts d'enduit, avec des détails en pierre et en brique. Les fenêtres ont des linteaux en granit. Les toitures latérales débordent de la façade en formant de petits frontons en boisserie. La toiture est à la Mansart, avec quatre lucarnes.
Localisation		Parcelles cadastrales : 239 Adresse : 45, Avenue Vauban Code INSEE : 50066
Période		Début XXe siècle
Matériaux		Murs en enduit avec des détails en pierre et en brique. Toiture en ardoise.
Intérêt patrimonial		Historique/identitaire/culturel/esthétique
		Témoin d'une activité Valeur anecdotique Cohérence d'ensemble
		→ Témoin d'un style/d'une époque Témoin d'une région Témoin d'une technique Témoin de pratiques religieuses et de croyances
Paysager/écologique		→ Intérêt paysager/urbain Rôle de repère Intérêt pour la biodiversité Rôle de brise-vent Intérêt hydraulique/protection des sols

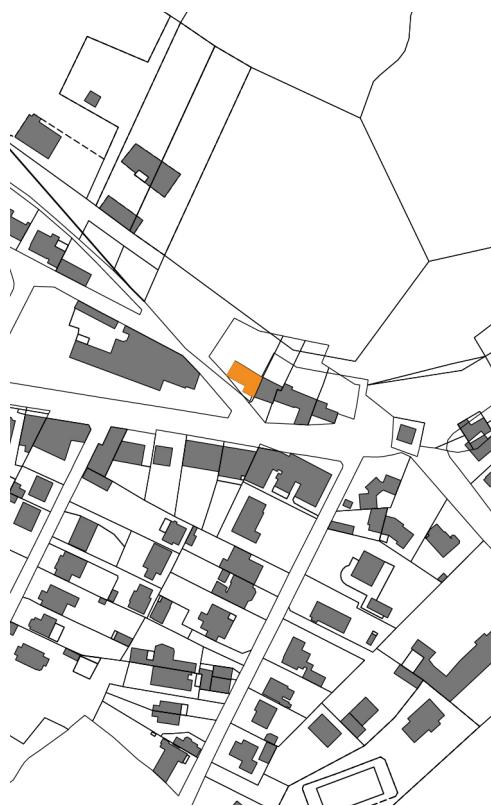
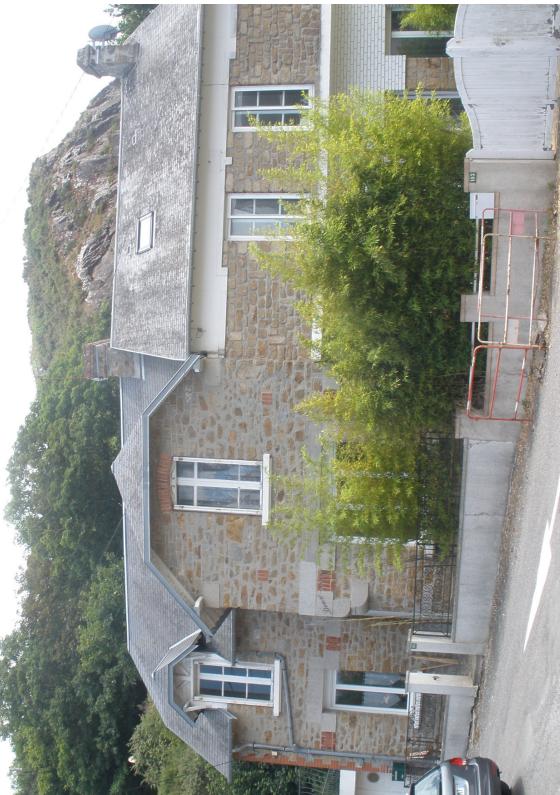
PATRIMOINE BÂTI : MAISON

<u>Identification</u>	42	<u>Description</u>
Désignation		
Type : bâti		Il s'agit d'un maison accolée, structurée en deux niveaux + combles, avec des grandes lucarnes à la capucine. Les murs sont réalisés en moellons jointoyés au ciment, avec des chaînes d'angle et certains détails en brique rouge. La toiture est en bâtière.
Localisation		
Parcelles cadastrales : 241		
Adresse : 103, Chemin de Blot		
Code INSEE : 50066		
Période		
Début XXe siècle		
Matériaux		
Murs en moellons. La toiture est en ardoise. Les menuiseries et les volets sont réalisés en bois peint en blanc.		
Intérêt patrimonial		
Historique/identitaire/culturel/esthétique		
Témoin d'une activité		
Valeur anecdotique		
Cohérence d'ensemble		
→ Témoin d'un style/d'une époque		
Témoin d'une région		
Témoin d'une technique		
Témoin de pratiques religieuses et de croyances		
Paysager/écologique		
→		
Intérêt paysager/urbain		
Rôle de repère		
Intérêt pour la biodiversité

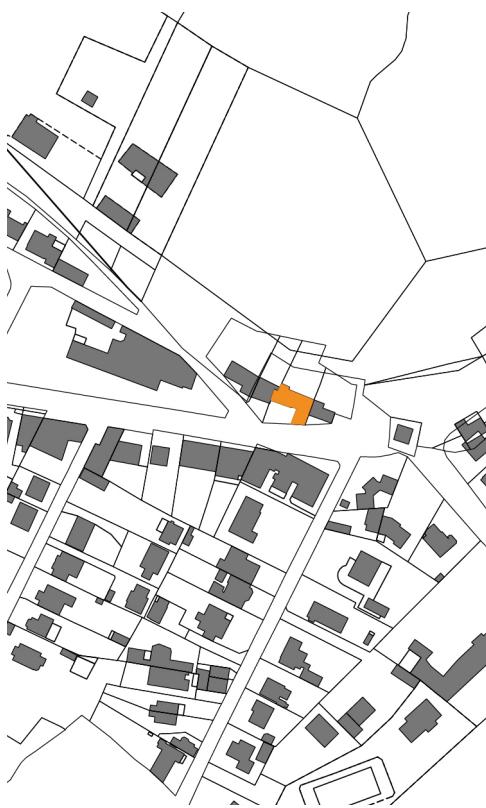
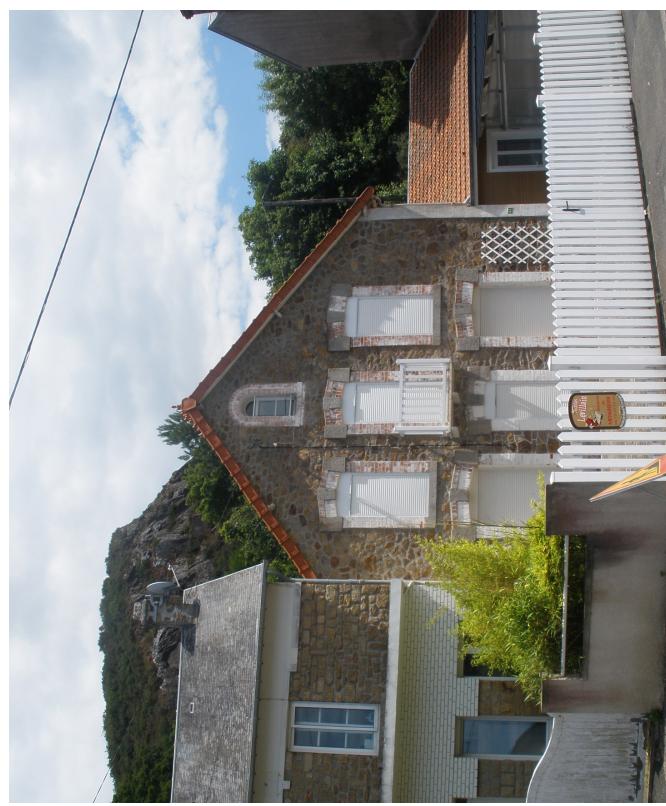
PATRIMOINE BÂTI : MAISON

<u>Identification</u>	43	<u>Description</u>
Désignation		Il s'agit d'un maison accolée, structurée en deux niveaux + combles. Les murs sont réalisés en moellons jointoyés au ciment. Les fenêtres sont régulières et symétriques, avec des encadrements en brique. La toiture est en bâtière.
Localisation		Parcelles cadastrales : 242 Adresse : 47, Avenue Vauban Code INSEE : 50066
Période		Début XXe siècle
Matériaux		Murs en moellons avec des détails en brique. Toiture en tuile mécanique.
Intérêt patrimonial		
Historique/identitaire/culturel/esthétique		Témoin d'une activité Valeur anecdotique Cohérence d'ensemble → Témoin d'un style/d'une époque Témoin d'une région Témoin d'une technique Témoin de pratiques religieuses et de croyances
Paysager/écologique		→ Intérêt paysager/urbain Rôle de repère Intérêt pour la biodiversité Rôle de brise-vent Intérêt hydraulique/protection des sols

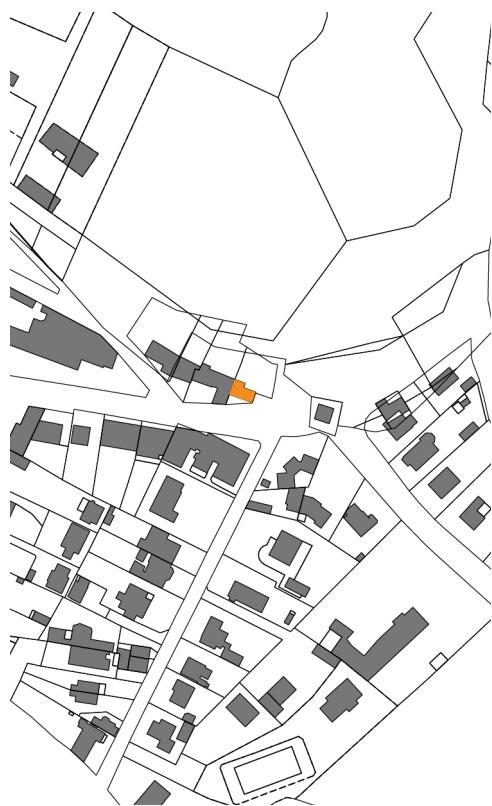
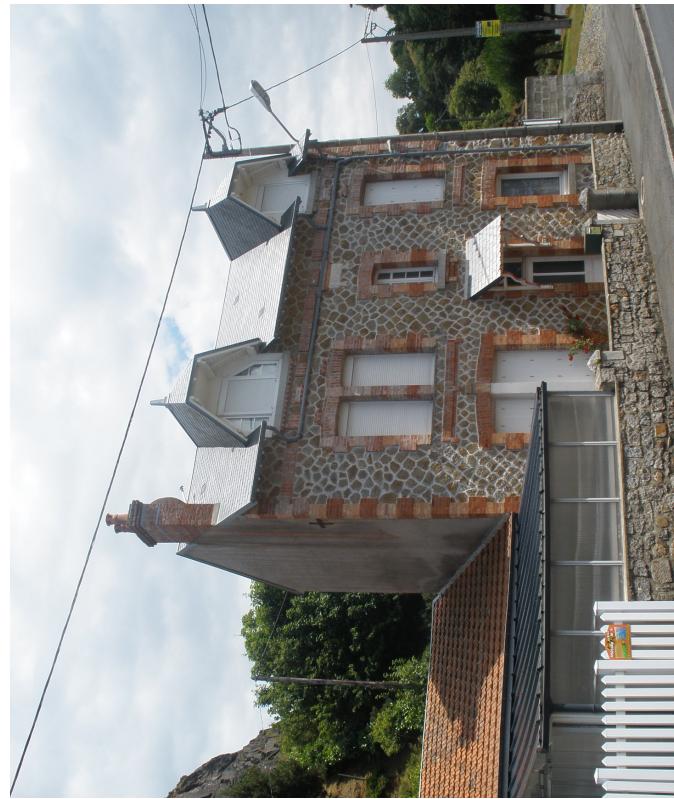
PATRIMOINE BÂTI : MAISON

<u>Identification</u>	44	<u>Description</u>
Désignation		Il s'agit d'un maison accolée, structurée en deux niveaux + combles, avec de grandes lucarnes à la capucine. Les murs sont réalisés en moellons jointoyés au ciment, avec des chaînes d'angle et des encadrements en brique rouge et beige. La porte d'entrée est protégée par un avant en ardoise. La toiture est en bâtière. La clôture de la parcelle est constituée par un bas mur en moellons jointoyés au ciment.
Localisation		Parcelles cadastrales : 310 Adresse : 49, Avenue de Vauban Code INSEE : 50066
Période		Début XXe siècle
Matériaux		Murs en moellons avec des détails en brique en deux tonalités. La toiture est en ardoise et la cheminée en brique.
Intérêt patrimonial		Historique/identitaire/culturel/esthétique → Témoin d'une activité Valeur anecdotique Cohérence d'ensemble Témoin d'un style/d'une époque Témoin d'une région Témoin d'une technique Témoin de pratiques religieuses et de croyances

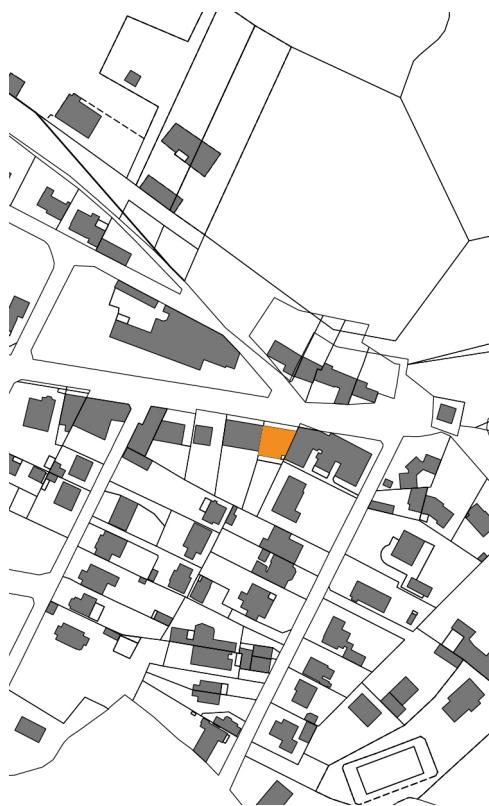
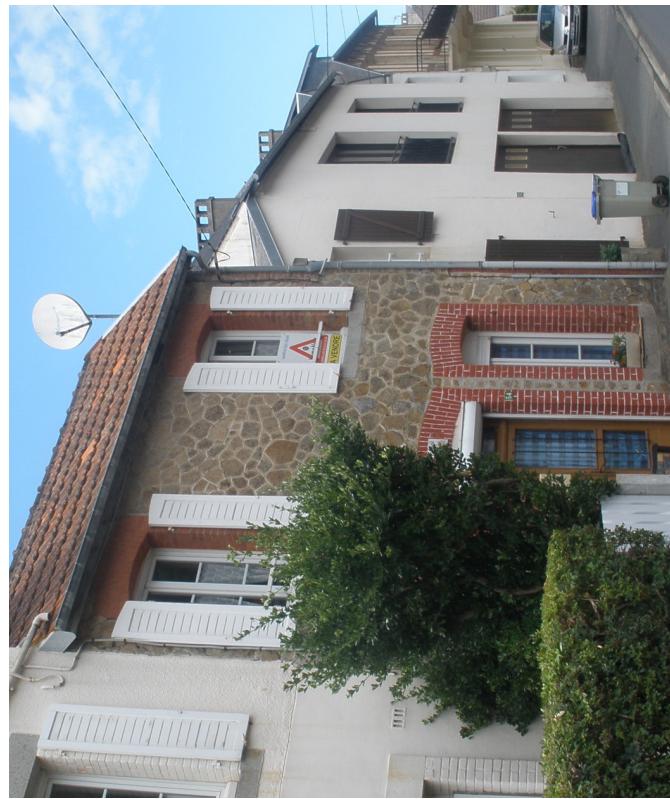
PATRIMOINE BÂTI : MAISON

<u>Identification</u>	<u>45</u>	<u>Description</u>
Désignation		Il s'agit d'un maison accolée, structurée en deux niveaux + combles. Les murs sont réalisés en moellons jointoyés au ciment. Les fenêtres sont régulières et symétriques, avec des encadrements en brique rouge et des volets en bois peint en blanc. La toiture est en bâtière.
Localisation		Type : bâti Nom : maison Activité : résidentielle État de conservation : bon
Période		Parcelles cadastrales : 446 Adresse : 54, Avenue Vauban Code INSEE : 50066
Matiériaux		Début XXe siècle
Intérêt patrimonial		Murs en moellons avec des détails en brique. Toiture en tuile mécanique. Volets et menuiseries en bois peint en blanc.
Historique/identitaire/culturel/esthétique		Témoin d'une activité Valeur anecdotique Cohérence d'ensemble
Paysager/écologique		→ Témoin pour la biodiversité Rôle de brise-vent Témoin hydraulique/protection des sols
Intérêt paysager/urbain		Témoin de pratiques religieuses et de croyances

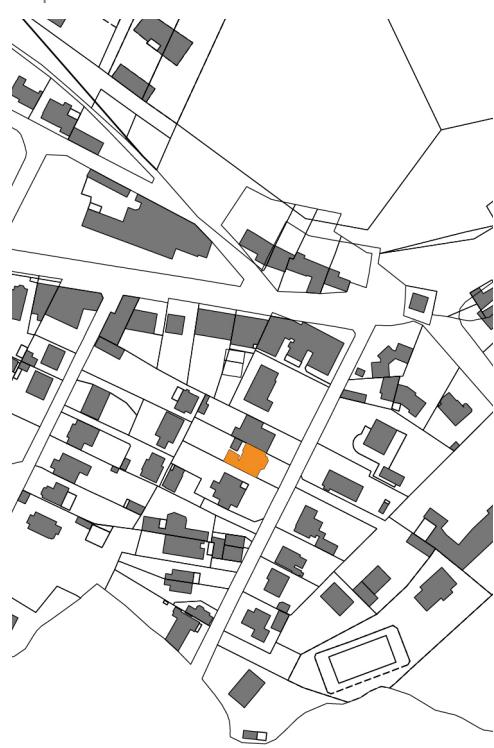
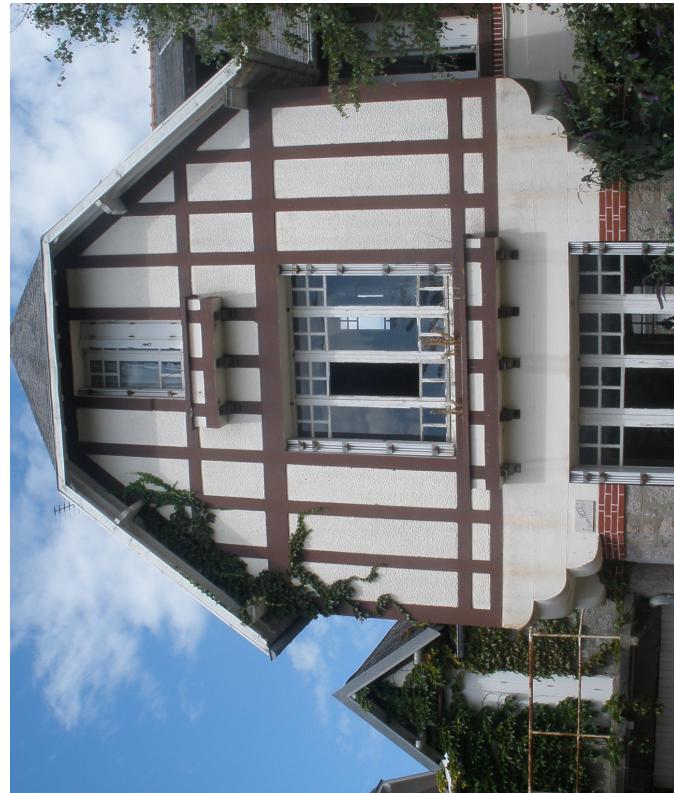
PATRIMOINE BÂTI : MAISON

<u>Identification</u>	46	<u>Description</u>
Désignation		Maison structurée en deux niveaux + combles. Le rez-de-chaussée est en enduit avec un soubassement en pierre et une frise en brique rouge. Les niveaux supérieurs sont recouverts de faux pans de bois. La toiture est à deux pans en croupe.
Localisation		
Type : bâti	Parcelles cadastrales : 21	
Nom : maison	Adresse : 27, Avenue de la Plage	
Activité : résidentielle	Code INSEE : 50066	
État de conservation : bon		
Période		
	Début XXe siècle	
Matériaux		
		Murs en enduit et en pierre, avec des détails en brique et un faux pan de bois. La toiture est en ardoise. Les menuiseries et les volets sont réalisés en bois peint en blanc.
Intérêt patrimonial		
Historique/identitaire/culturel/esthétique		
		Témoin d'une activité
		Valeur anecdotique
		Cohérence d'ensemble
		→ Témoin d'un style/d'une époque
		Témoin d'une région
		→ Témoin d'une technique
		Témoin de pratiques religieuses et de croyances

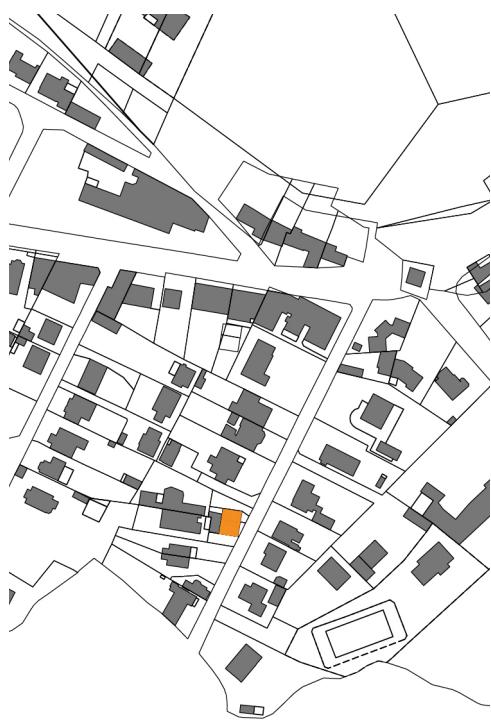
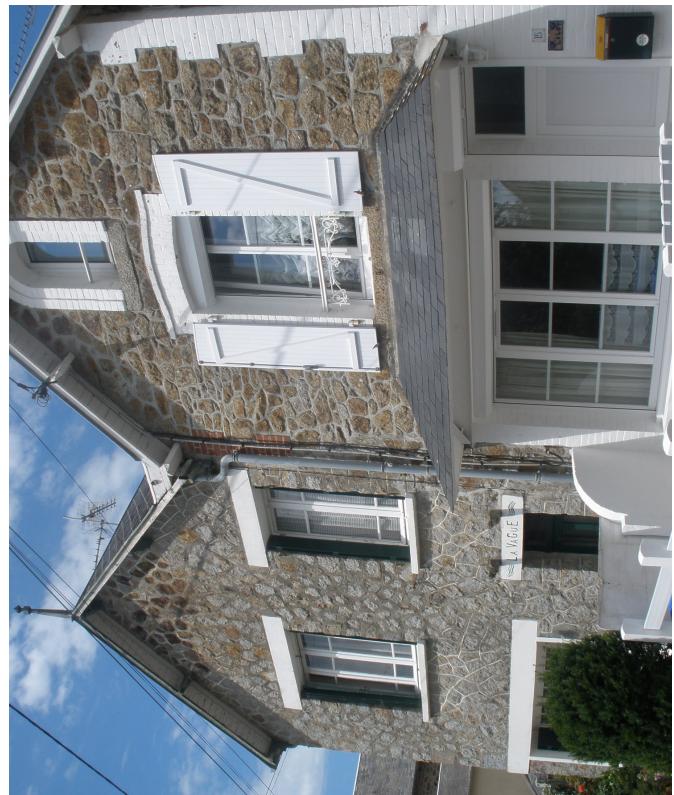
PATRIMOINE BÂTI : MAISON

<u>Identification</u>	47	<u>Description</u>
Désignation		Il s'agit d'un ensemble de deux maisons accolées structurées en deux niveaux + combles. Les murs sont réalisés en moellons jointoyés au ciment, avec des chaînes d'angle en briques peintes en blanc. Les fenêtres sont régulières et hautes, marquées par des linteaux en bois peint en blanc. La porte principale est protégée par un auvent en ardoise. Les toitures sont en bâtière.
Type : bâti		
Nom : maison		
Activité : résidentielle		
Etat de conservation : bon		
Localisation		
Parcelles cadastrales : 25, 256		
Adresse : 13-15, Avenue de la Plage		
Code INSEE : 50066		
Période		
Début XXe siècle		
Matiériaux		
Murs en moellons avec des détails en brique peint en blanc. Toiture en ardoise. Volets et menuiseries en bois peint en blanc.		
Intérêt patrimonial		
Historique/identitaire/culturel/esthétique		
Témoin d'une activité	→	Paysager/écologique
Valeur anecdotique		Intérêt paysager/urbain
