PATRIMOINE BÂTI : MAISON

A part le remarquable patrimoine que l'on trouve au sein de l'agglomération de Jullouville, on peut trouver un autre type paysage qui s'étend sur tout le reste du territoire et qui comprend les hameaux et de petits corps de ferme.

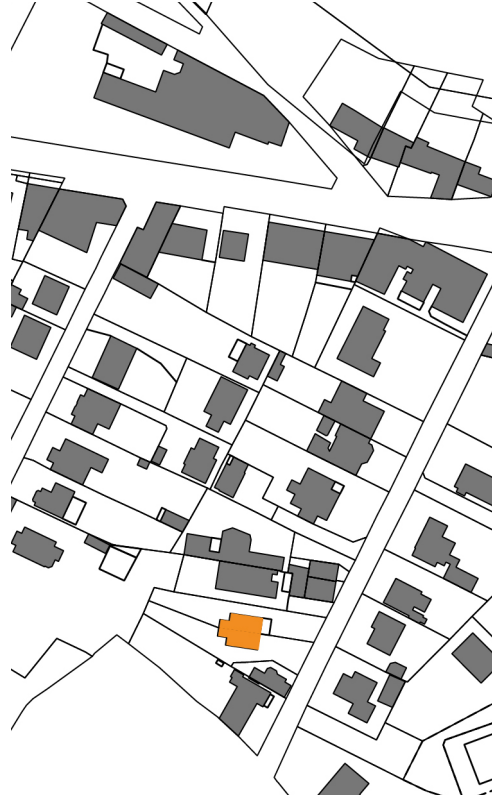
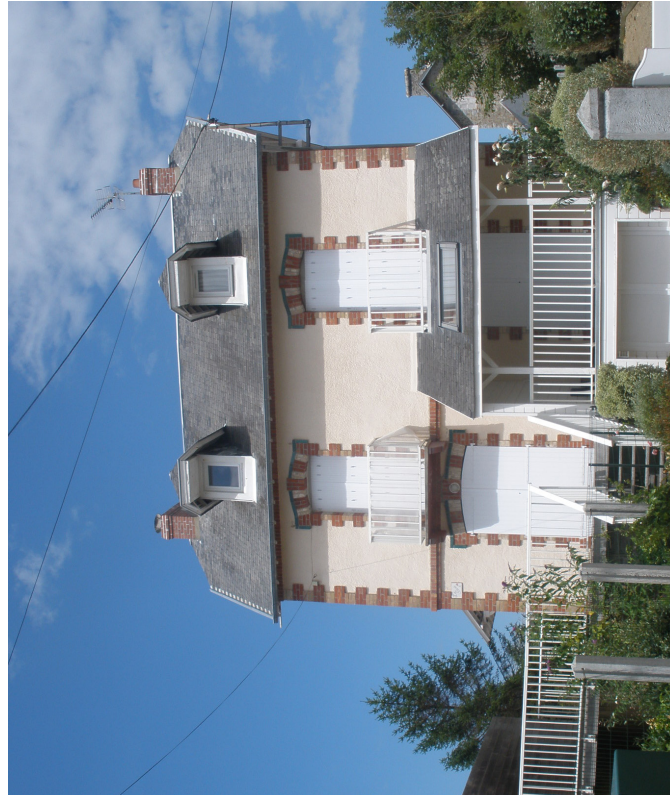
47

Type : bâti
Nom : maison
Activité : résidentielle
État de conservation : bon

Il s'agit d'une maison de plan carré structurée en deux niveaux + combles. Les murs sont recouverts d'enduit, avec des chaînes d'angle et des encadrements en brique rouge et beige. Les balcons sont réalisés en fer forgé peint en blanc. La porte d'entrée est protégée par un auvent en ardoise. La toiture est en bâtière, avec deux lucarnes à la capucine et des pignons coupés.

Murs en enduit. La toiture est en ardoise. Les menuiseries et les volets sont réalisés en bois peint en blanc. Balcons en fer forgé peint en blanc.

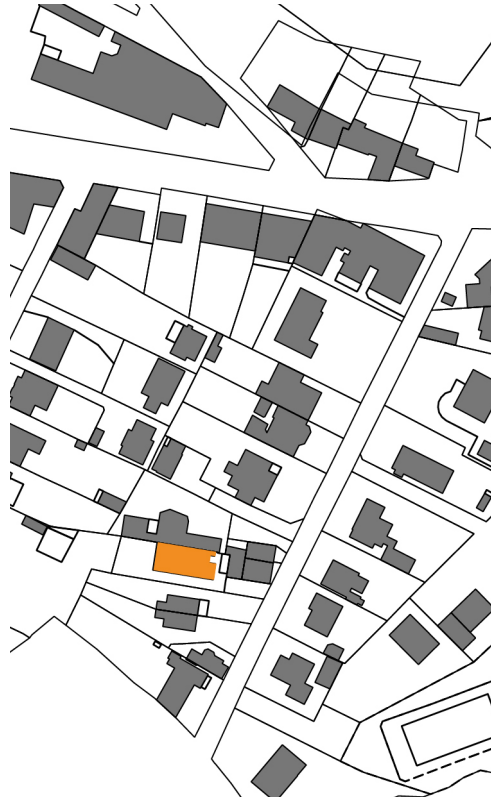
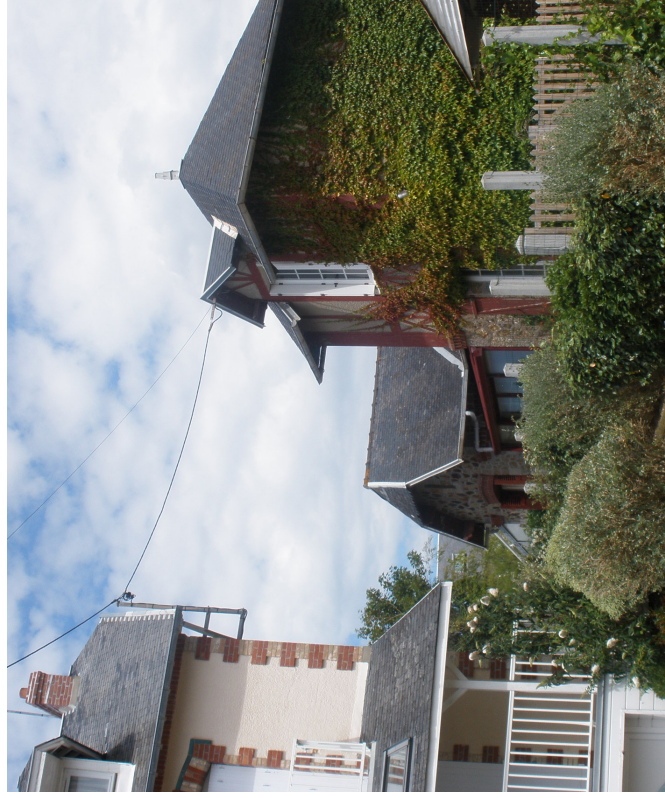
48

Type : bâti
Nom : maison
Activité : résidentielle
État de conservation : bon

Murs en moellons avec des faux pan de bois. Toiture en ardoise. Fenêtres et menuiseries en bois peint en blanc.

Il s'agit d'un ensemble de deux maisons accolées. Une est structurée en R + combles tandis que l'autre est structurée en R + 1. Les murs sont réalisés en moellons jointoyés au ciment, avec de faux pans de bois sur le dernier niveau. Les ouvertures ont des encadrements en brique rouge. Les toitures sont en bâtière, avec le pignon coupé et à quatre pans, avec une lucarne à deux pans.

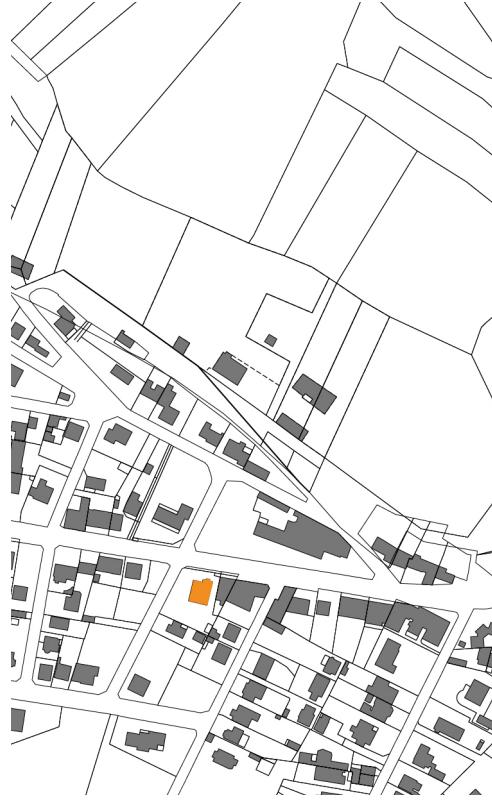
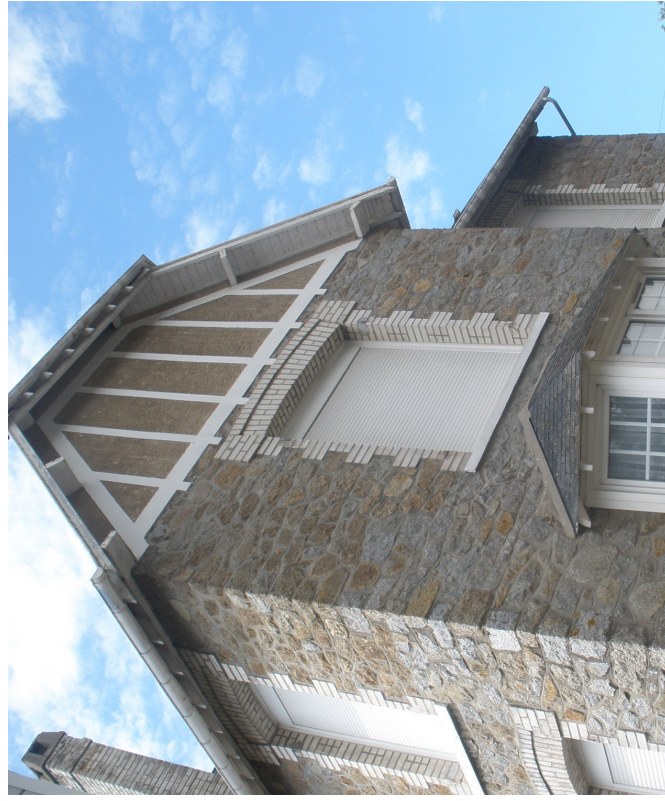
49

Type : bâti
Nom : maison
Activité : résidentielle
État de conservation : bon

Maison structurée en deux niveaux + combles. Les murs sont réalisés en moellons jointoyés au ciment, avec de faux pans de bois au dernier niveau. Les fenêtres sont régulières, avec des encadrements en brique peinte en blanc. La toiture est à deux pans, avec des pignons coupés.

Murs en moellons avec des détails en brique et un faux pan de bois. La toiture est en ardoise.

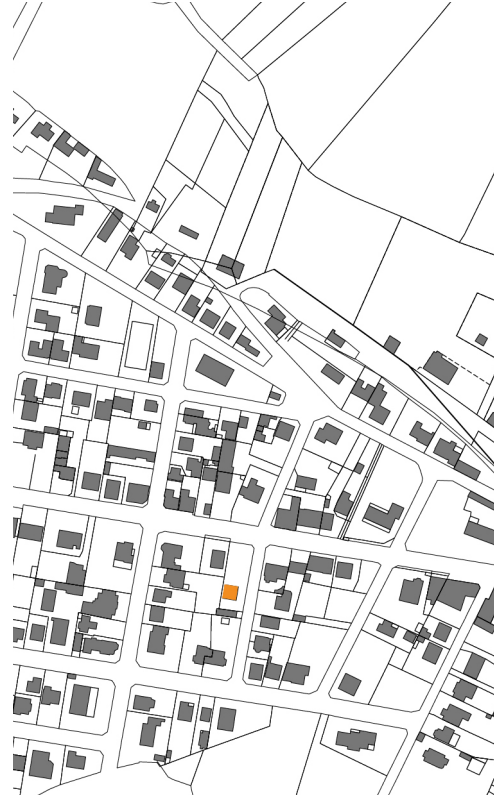
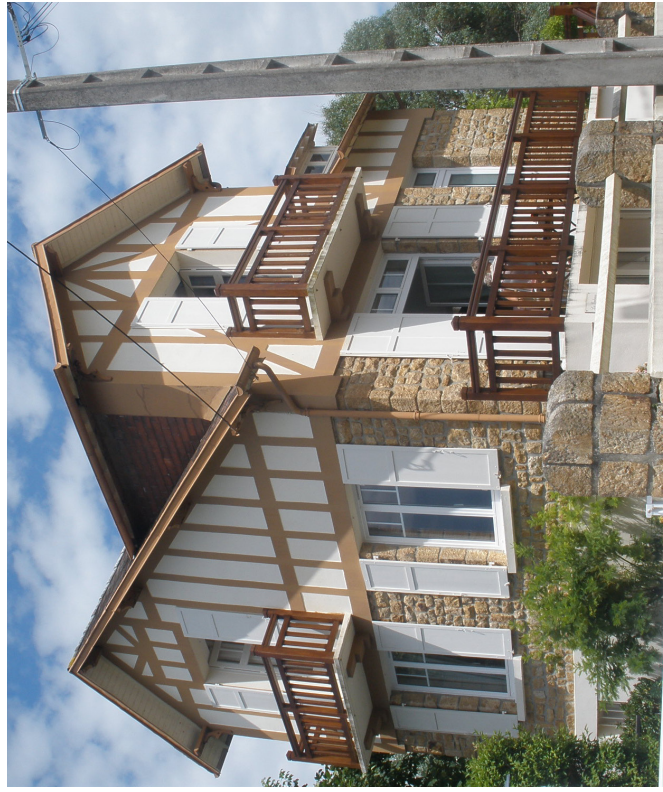
50

Type : bâti
Nom : villa balnéaire
Activité : résidentielle
État de conservation : bon

Murs en pierre et en brique, avec un faux pan de bois. Toiture en ardoise. Menuiseries et volets en bois peint en blanc.

Villa structurée en deux niveaux. Le rez-de-chaussée est réalisé en moellons jointoyés au ciment. Le premier étage est en faux pans de bois et des balcons en bois sont présents à tous les étages. La toiture est complexe, réalisée en ardoise.

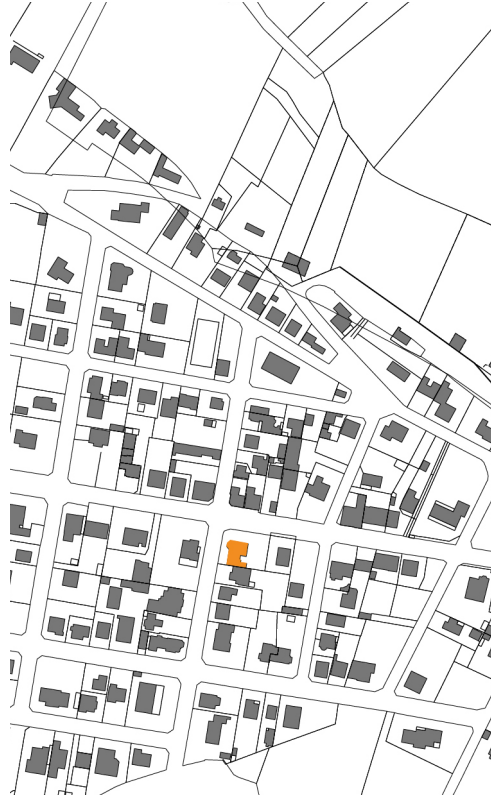
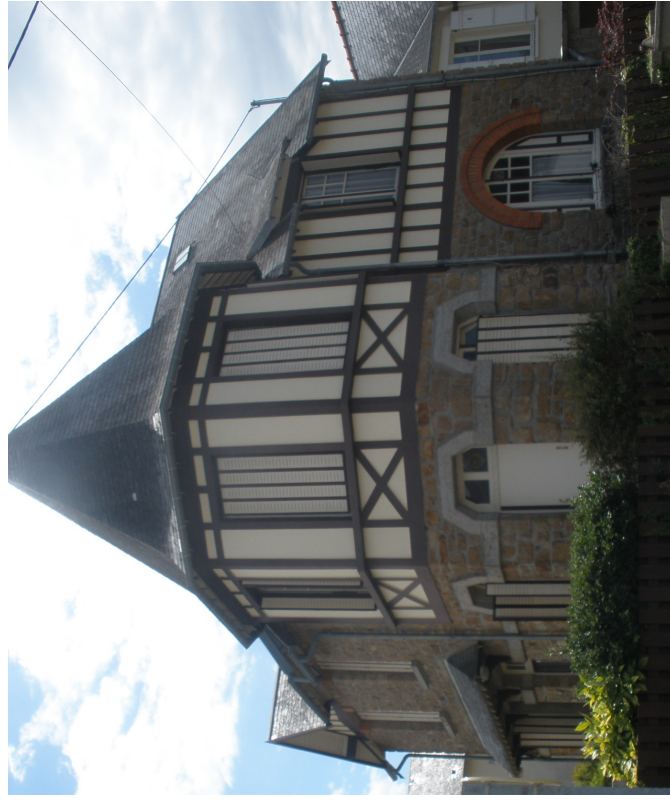
51

Type : bâti
Nom : villa balnéaire
Activité : résidentielle
État de conservation : bon

Il s'agit d'une villa structurée en deux niveaux + combles. L'angle est surmonté d'une échauquette polygonale. Les murs sont réalisés en moellons jointoyés au ciment et en faux pans de bois au premier étage. Les fenêtres sont hautes, avec des volets en bois. La porte d'accès est protégée par un auvent en ardoise. Les toitures sont complexes, avec certaines lucarnes.

Murs en pierre. La toiture est en ardoise et la cheminée en brique. Les menuiseries, les volets et le balcon sont réalisés en bois peint en blanc.

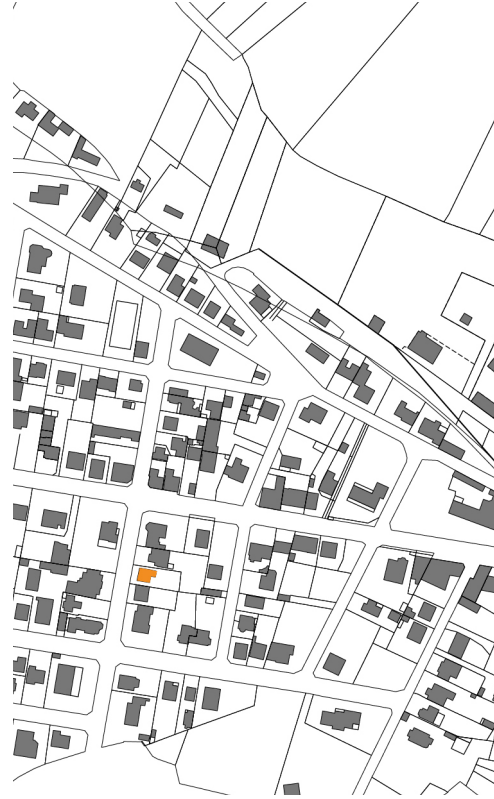
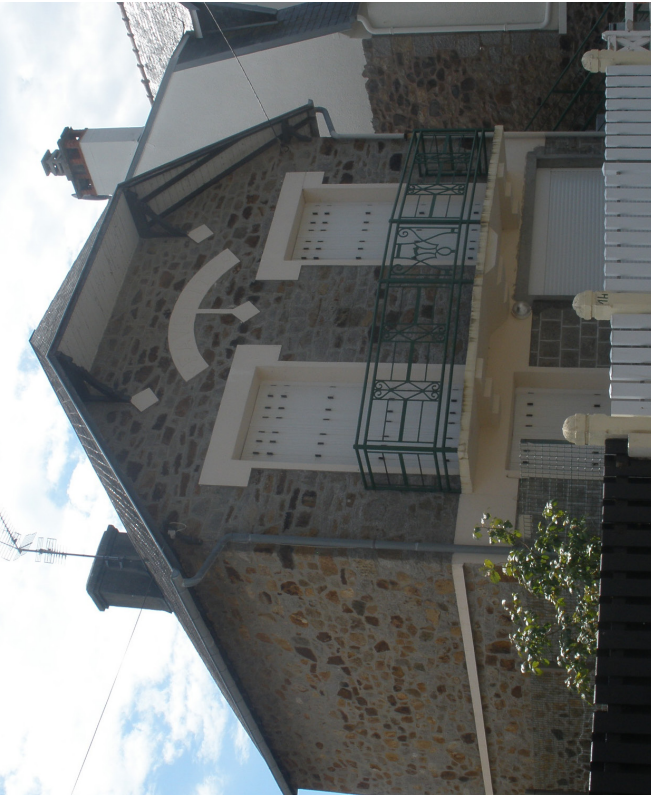
52

Type : bâti
Nom : maison
Activité : résidentielle
État de conservation : bon

Murs en moellons. Toiture en ardoise. Menuiseries et volets en bois peint en blanc.

Maison structurée en deux niveaux + combles en bâtière, avec le pignon coupé. Les murs sont réalisés en moellons jointoyés au ciment. Les fenêtres sont régulières, marquées par des linteaux en bois. Celles du premier étage ont un balcon en fer forgé.

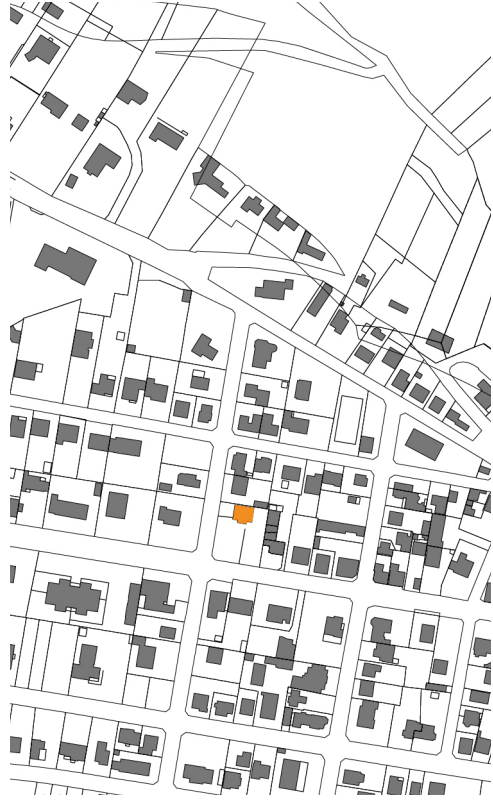
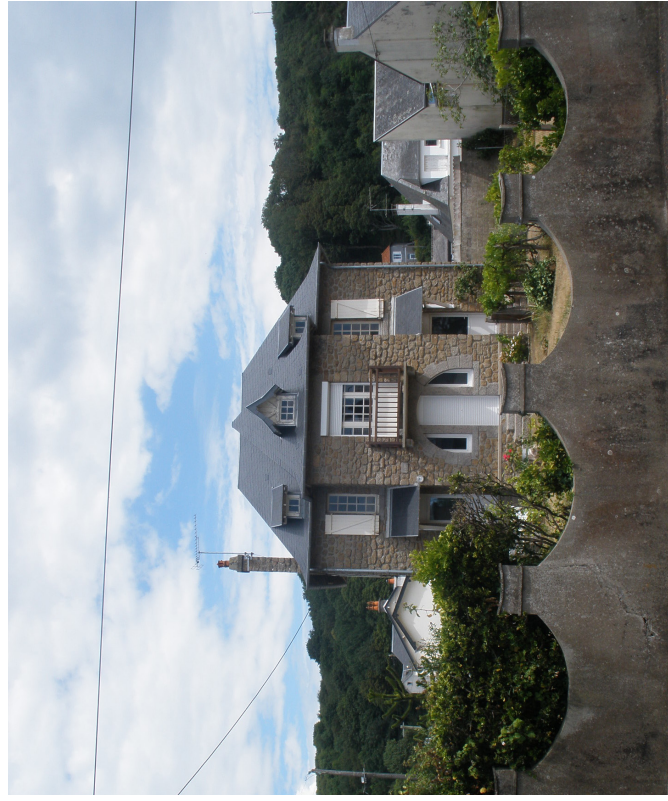
53

Type : bâti
Nom : villa balnéaire
Activité : résidentielle
État de conservation : bon

Cette villa est structurée en deux niveaux + combles, sur la base d'un plan carré. Les murs sont réalisés en moellons jointoyés au ciment, avec des chaînes d'angle en pierre taillée. Les fenêtres du rez-de-chaussée sont protégées par des auvents en ardoise. La toiture est à quatre pans, avec lignes de coyau. Il y a deux lucarnes rampantes et une autre à deux pans.

Murs en moellons. La toiture est en ardoise. Les menuiseries et les volets sont réalisés en bois peint en blanc.

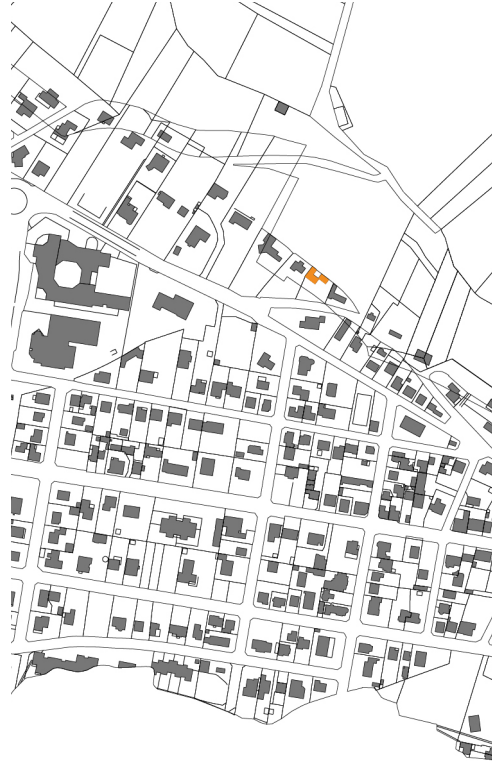
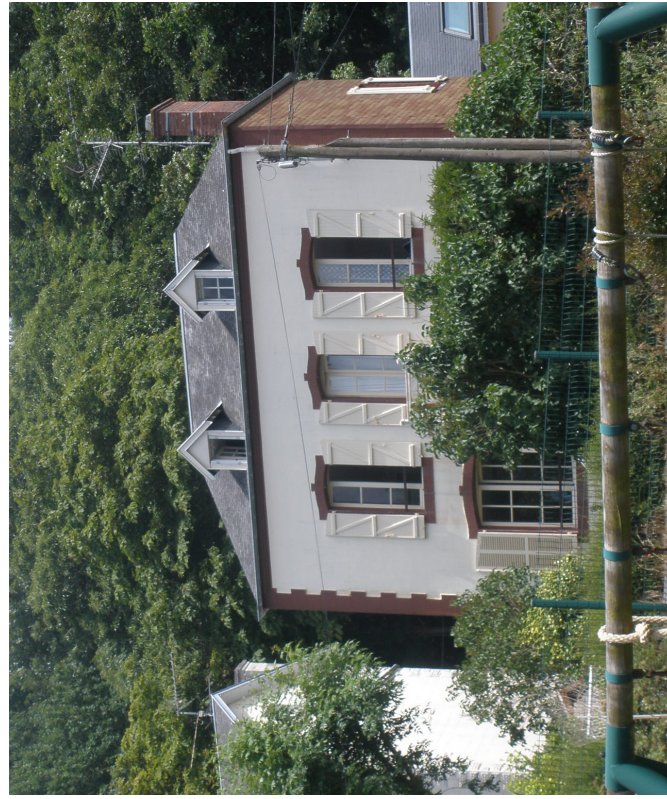
54

Type : bâti
Nom : villa balnéaire
Activité : résidentielle
État de conservation : bon

Murs en brique et en enduit. Toiture en ardoise avec une cheminée en brique rouge. Menuiseries et volets en bois peint en blanc.

Villa structurée en deux niveaux + combles. Les murs sont en brique et la façade principale recouverte d'enduit. Les fenêtres sont régulières et la composition de la façade est symétrique. Les encadrements sont réalisés en brique. Les murs pignons sont en brique, avec une seule fenêtre. La toiture est à quatre pans, avec deux lucarnes à deux pans.

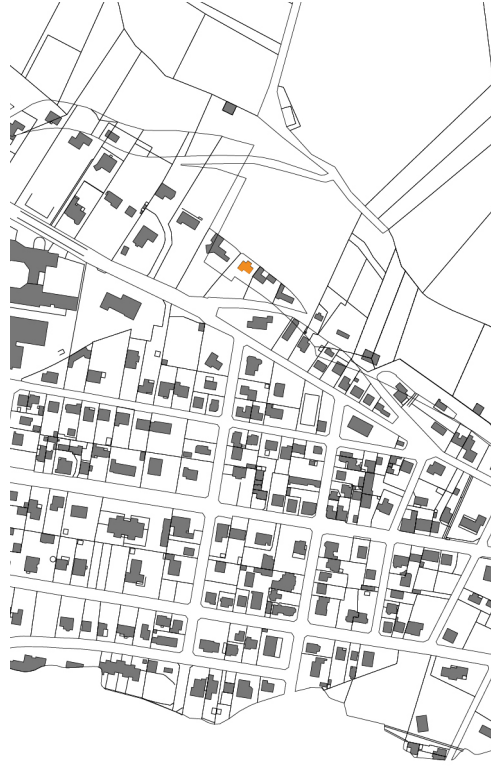
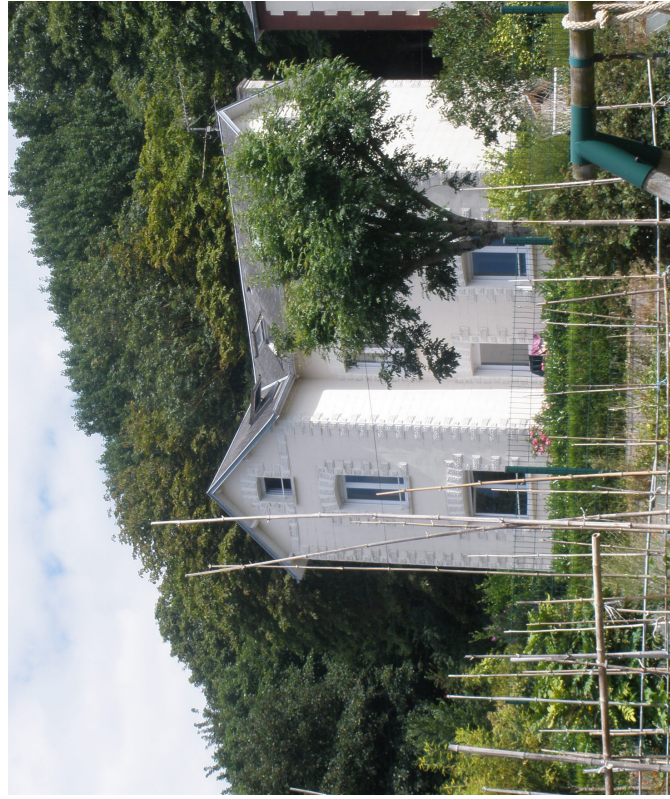
55

Type : bâti
Nom : villa balnéaire
Activité : résidentielle
État de conservation : bon

Villa en forme de «L», structurée en deux niveaux + combles. Les murs sont recouverts d'enduit, avec des chaînes d'angle en relief. Les fenêtres sont régulières, avec des encadrements en pierre taillée. La toiture est à deux pentes.

Murs en enduit avec des détails en pierre taillée. La toiture est en ardoise. Les menuiseries, les volets et le balcon sont réalisés en bois peint en blanc.

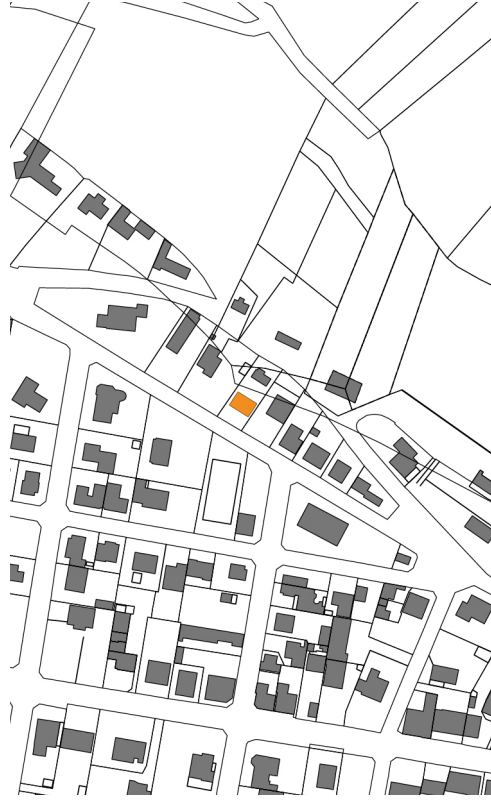
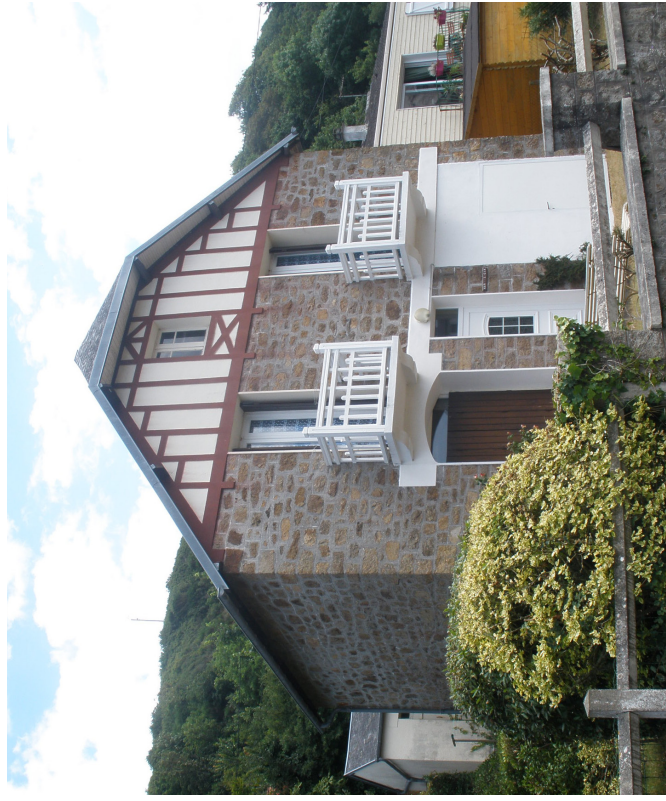
Identification 56

Type : bâti
Nom : maison
Activité : résidentielle
État de conservation : bon

Murs en moellons avec un faux pan de bois. Toiture en ardoise. Menuiseries, balcons et volets en bois peint en blanc.

Maison structurée en deux niveaux + combles. Les murs sont réalisés en moellons jointoyés au ciment, avec un dernier niveau à faux pans de bois. Les deux fenêtres ont un balcon en bois peint en blanc. La toiture est à deux pentes, avec le pignon coupé.

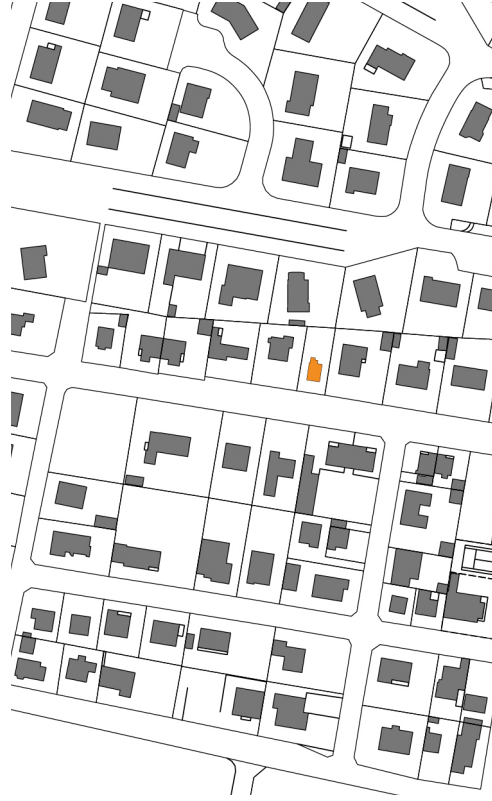
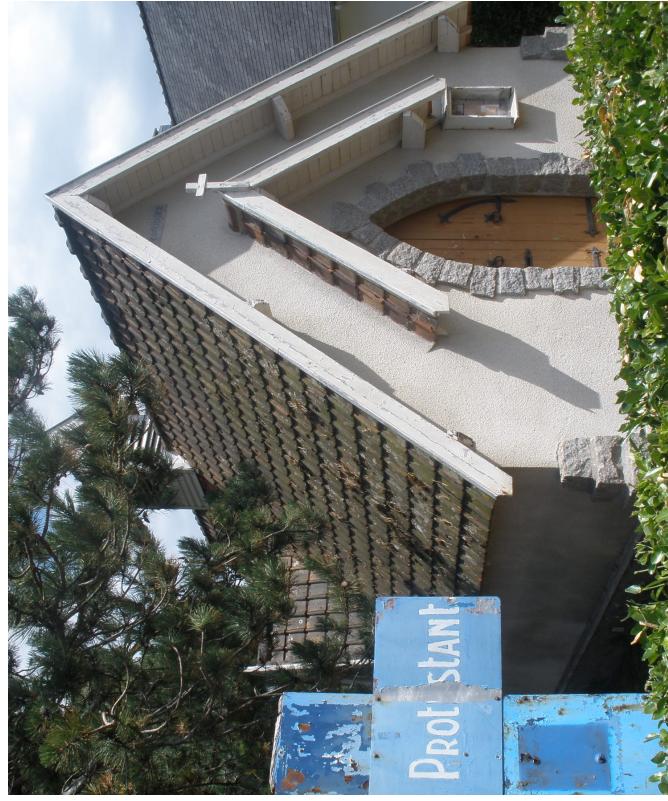
57

Type : bâti
Nom : temple
Activité : religieuse
État de conservation : bon

Il s'agit d'un petit temple s'un seul niveau. Les murs sont recouverts d'enduit, avec un soubassement en pierre. L'entrée est marquée par un fronton. La toiture, en brique, est réalisée en tuile mécanique.

Murs en enduit avec des détails en pierre. La toiture est en tuile mécanique.

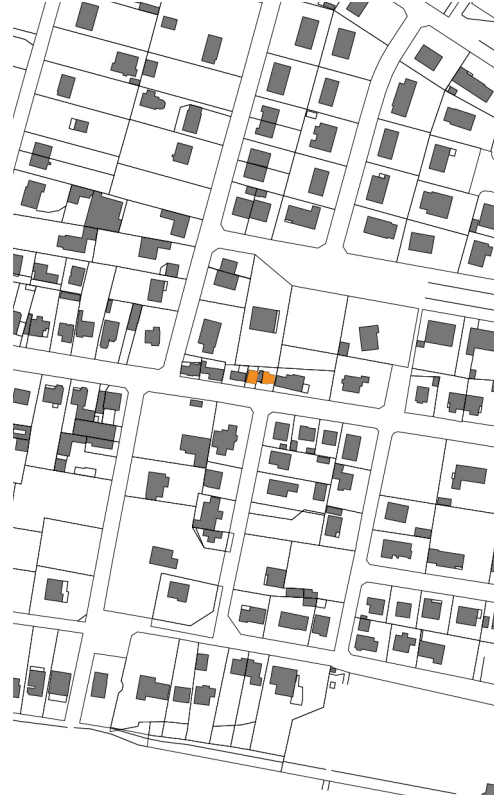
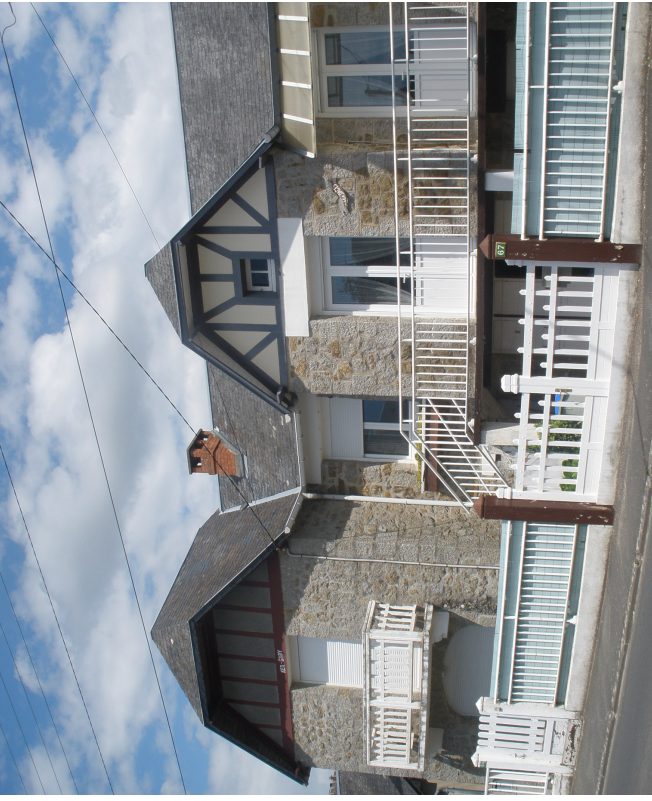
58

Type : bâti
Nom : villa balnéaire
Activité : résidentielle
État de conservation : bon

Murs en moellons avec des détails en granit. La toiture est en ardoise et la cheminée en brique. Les menuiseries et les volets sont réalisés en bois peint en blanc.

Ensemble de maisons avec une structure de R + combles. Les murs sont réalisés en moellons jointoyés au ciment, avec de faux pans de bois et des chaînes d'angle en granit. Les linteaux des fenêtres sont en bois peint en blanc, ainsi que les balcons. La toiture est à deux pans, avec des pignons en croupe. Une clôture en bois établit les limites de la parcelle.

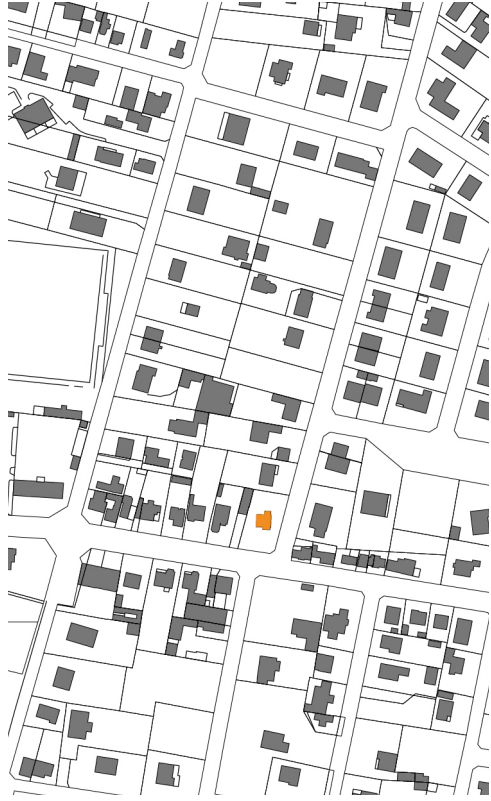
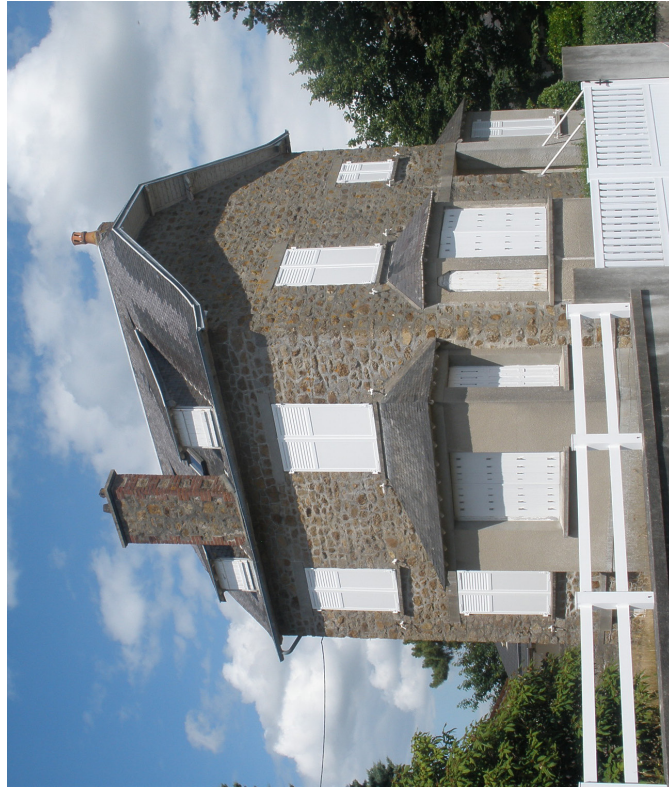
Identification 59

Type : bâti
Nom : villa balnéaire
Activité : résidentielle
État de conservation : bon

Maison structurée en deux niveaux + combles. Les murs sont réalisés en moellons jointoyés au ciment, avec des avancées en enduit. La toiture est à deux pans en croupe, avec lignes de coyau. Il y a deux lucarnes rampantes.

Murs en moellons et en enduit. La toiture et les avancées sont en ardoise et la cheminée en brique. Les menuiseries et les volets sont réalisés en bois peint en blanc.

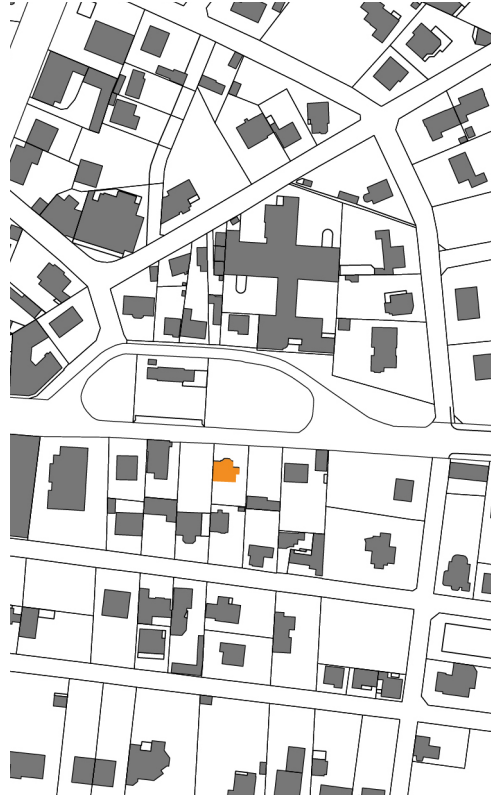
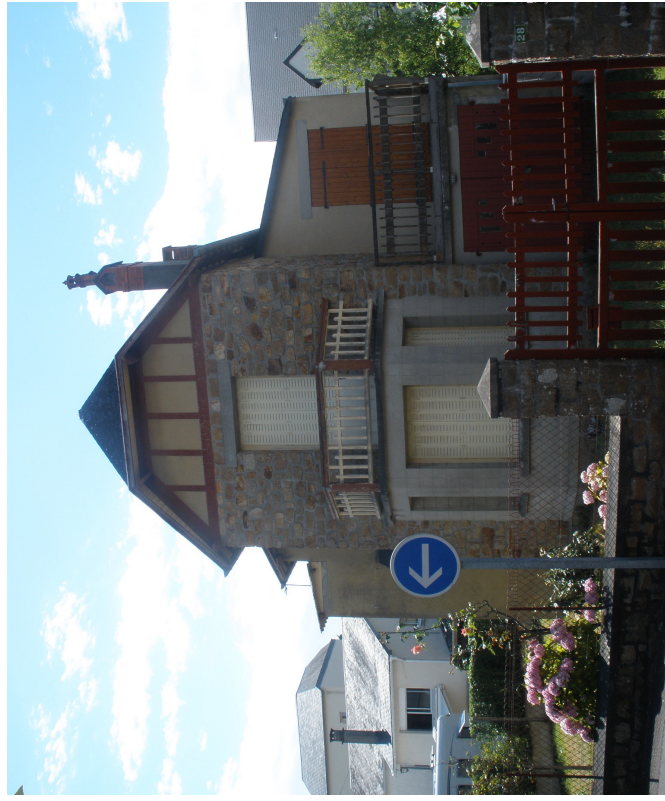
60

Type : bâti
Nom : villa maison
Activité : résidentielle
État de conservation : bon

Murs en moellons avec des détails en pierre. Menuiseries et volets en bois. Balcons en fer forgé. Toiture en ardoise.

Il s'agit d'une maison structurée en deux niveaux + combles. Les murs sont en moellons jointoyés au ciment, avec de faux pans de bois au dernier niveau. Une avancée en granit, sur la façade principale, crée une terrasse au premier étage. Les linteaux des ouvertures sont en granit. Les balcons sont en fer forgé. La toiture est complexe, réalisée en ardoise.

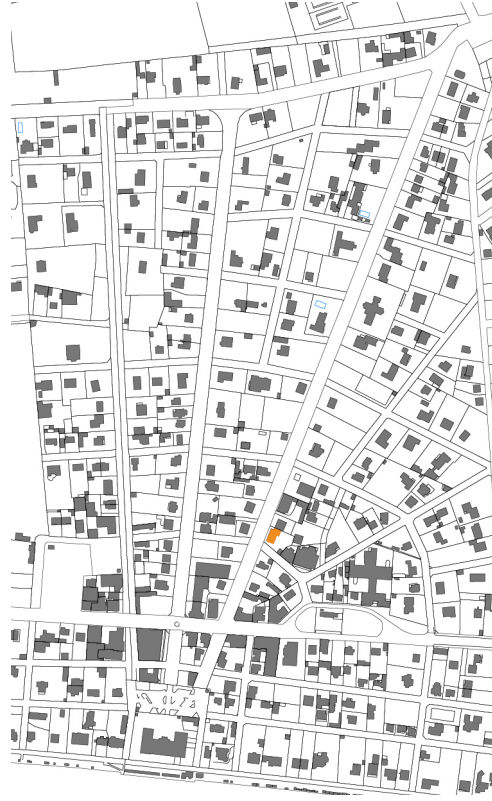
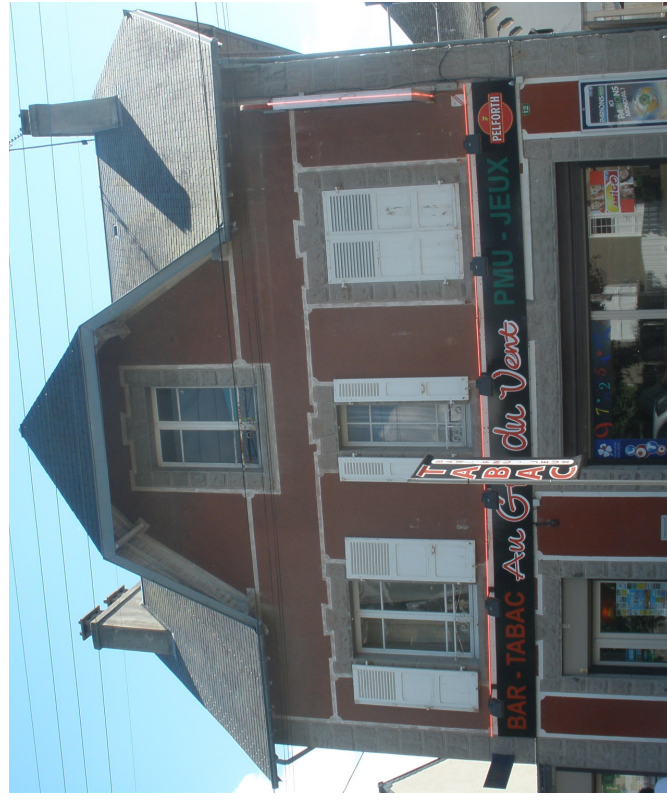
61

Type : bâti
Nom : maison
Activité : tertiaire
État de conservation : bon

Murs en enduit avec des détails en granit. Toiture en ardoise. Volets et menuiseries en bois peint en blanc.

Maison avec une structure de R + 1 + combles. Les murs sont recouverts d'enduit, avec des chaînes d'angle en pierre. Les fenêtres sont rectangulaires et symétriques, avec des encadrements en granit. La toiture est à deux pans en croupe.

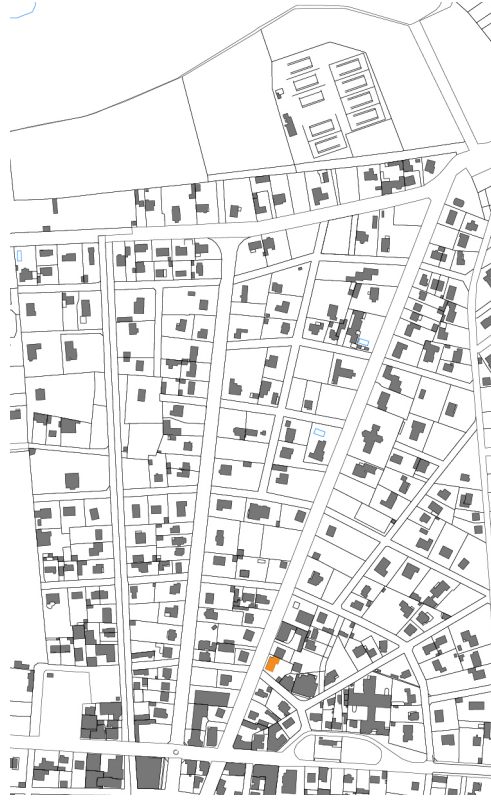
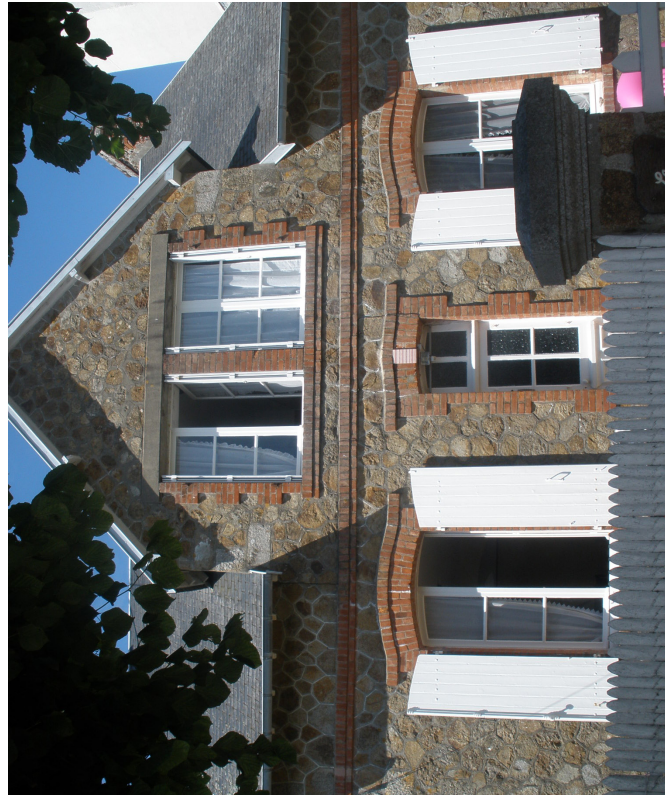
62

Type : bâti
Nom : villa balnéaire
Activité : résidentielle
État de conservation : bon

Murs en moellons avec des détails en brique. Toiture en ardoise. Menuiseries et volets en bois peint en blanc.

Il s'agit d'une maison avec une structure de R + combles. Les murs sont réalisés en moellons jointoyés au ciment, avec des frises en brique rouge. Les fenêtres sont hautes et symétriques. Leurs encadrements sont en brique rouge. La toiture est à deux pans.

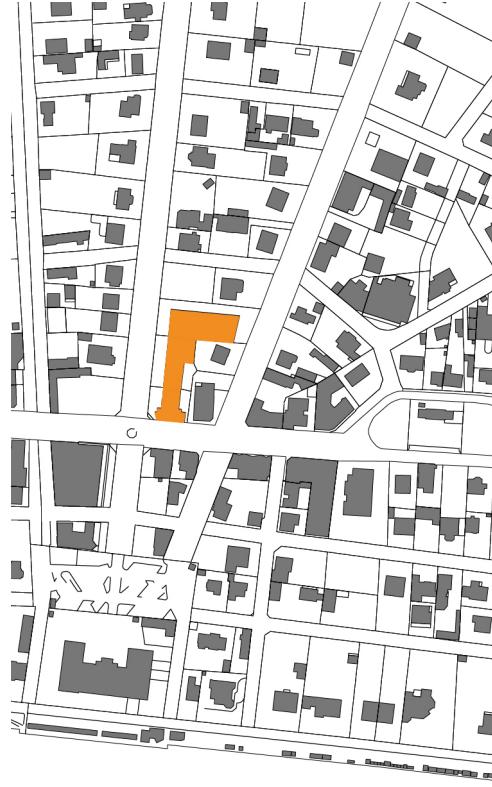
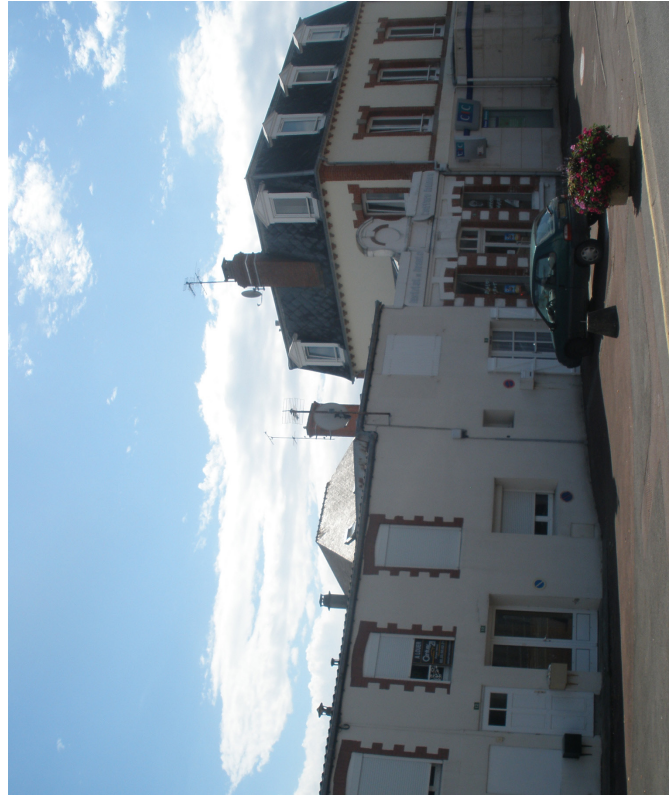
63

Ensemble de bâtiments qui ont une cohérence d'ensemble par rapport à leurs matériaux. Le bâtiment principal a un plan rectangulaire, et il est structuré en deux niveaux + combles. Les murs sont recouverts d'enduit, avec des chaînes d'angle en brique. Les fenêtres ont des encadrements en brique rouge. La toiture est à la Mansart, avec des lucarnes. Les autres constructions accolées sont réalisées dans les mêmes matériaux. Leur structure est de R + 1, avec des toitures plates.

Murs en enduit avec des détails en brique rouge. La toiture est en ardoise et la cheminée est en brique.

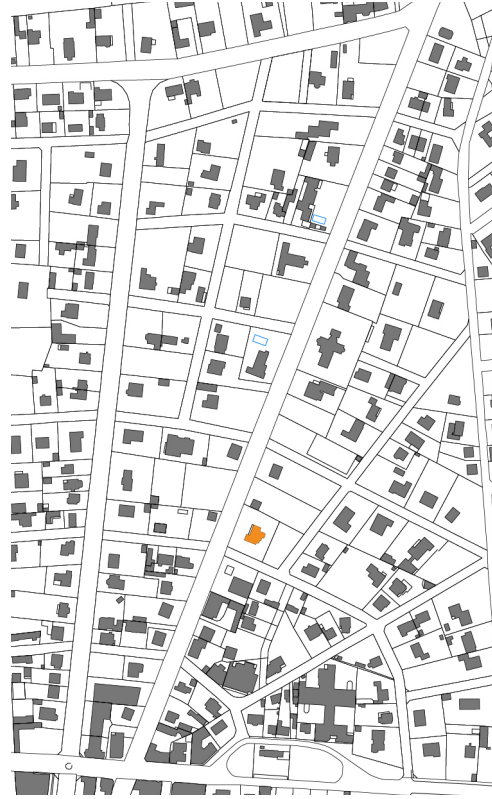
64

Type : bâti
Nom : villa balnéaire
Activité : résidentielle
État de conservation : bon

Murs en enduit avec des détails en brique rouge. La toiture est en ardoise. Les menuiseries et les volets sont réalisés en bois peint en blanc. Garde-corps en fer forgé.

Maison structurée en R + 2. Les murs sont recouverts d'enduit, avec un soubassement en pierre et quelques détails en brique rouge. Les fenêtres sont régulières et symétriques. Elles ont des linteaux en bois peint en blanc, avec des garde-corps en fer forgé. La toiture est à deux pans en croupe.

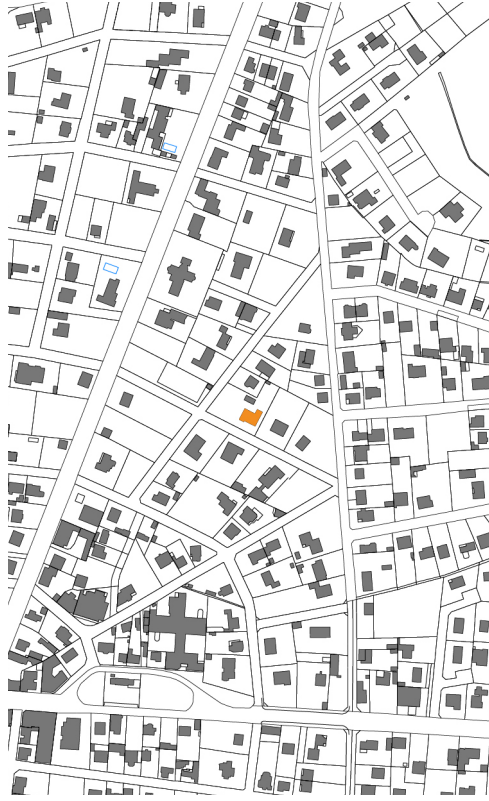
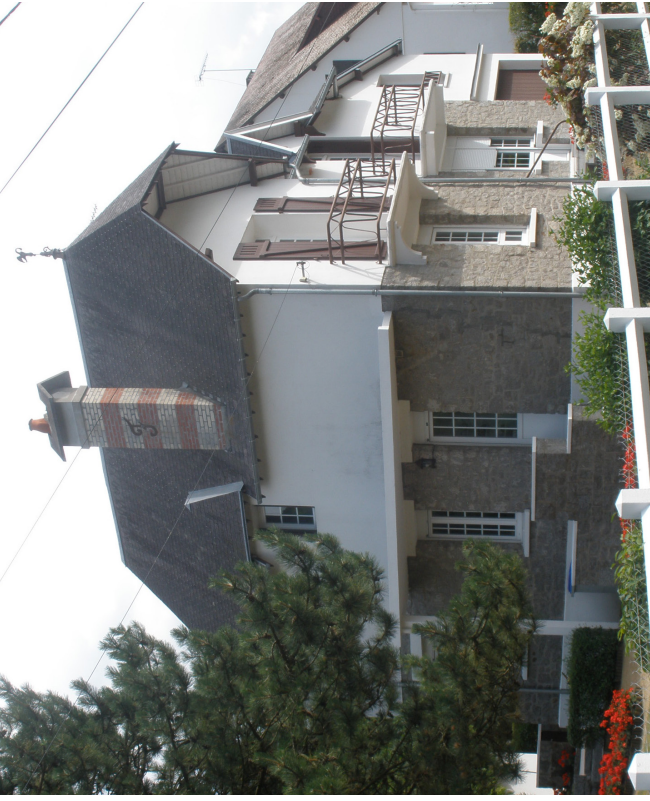
65

Il s'agit d'une maison avec une structure en R + 1 + combles. Le rez-de-chaussée est réalisé en moellons jointoyés au ciment et le premier étage est en enduit. Les fenêtres sont irrégulières, avec des linteaux en bois peint en blanc. Celles du premier étage ont des balcons en fer forgé. La toiture est à deux pans en croupe.

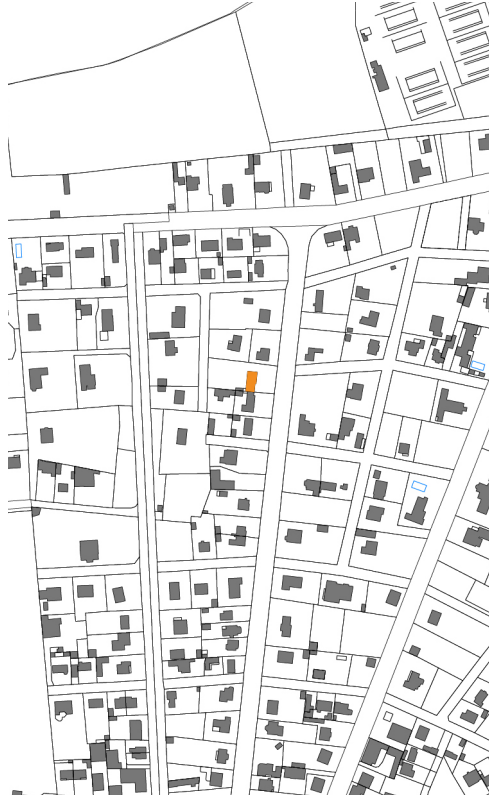
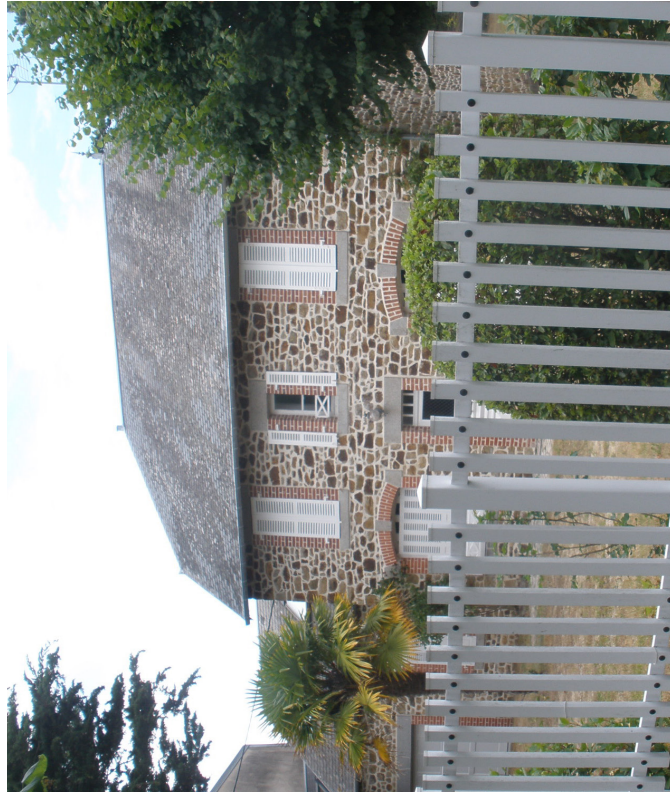
Identification 66

Murs en moellons avec des détails en pierre et en brique. La toiture est en ardoise. Les menuiseries et les volets sont réalisés en bois peint en blanc.

Maison structurée en deux niveaux + combles. Les murs sont en moellons jointoyés au ciment. Les fenêtres sont régulières et symétriques. Celles du rez-de-chaussée sont en arc en plein cintre. Les encadrements sont réalisés en brique rouge et en granit. La toiture est à deux pans en croupe avec des lignes de bris.

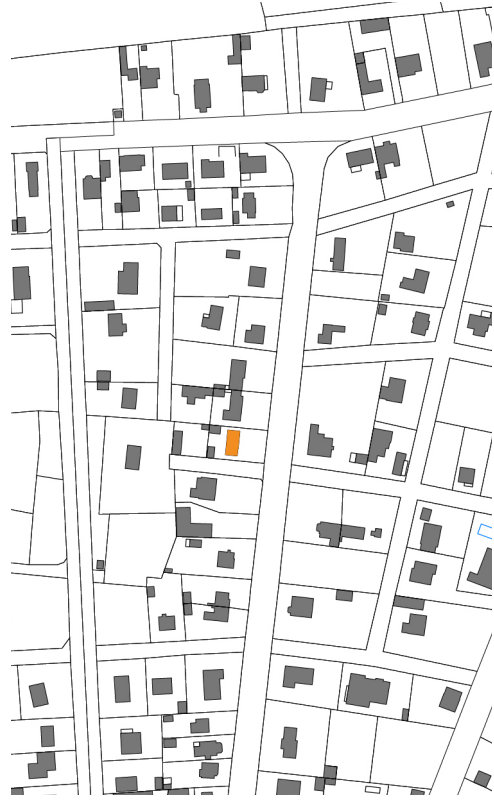
67

Type : bâti
Nom : maison
Activité : résidentielle
État de conservation : bon

Murs en moellons avec des détails en brique. Toiture en ardoise. Menuiseries et volets en bois peint en blanc.

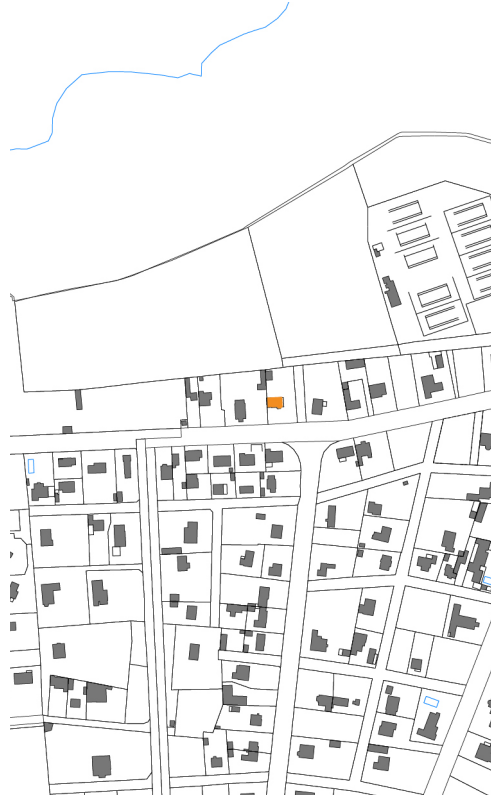
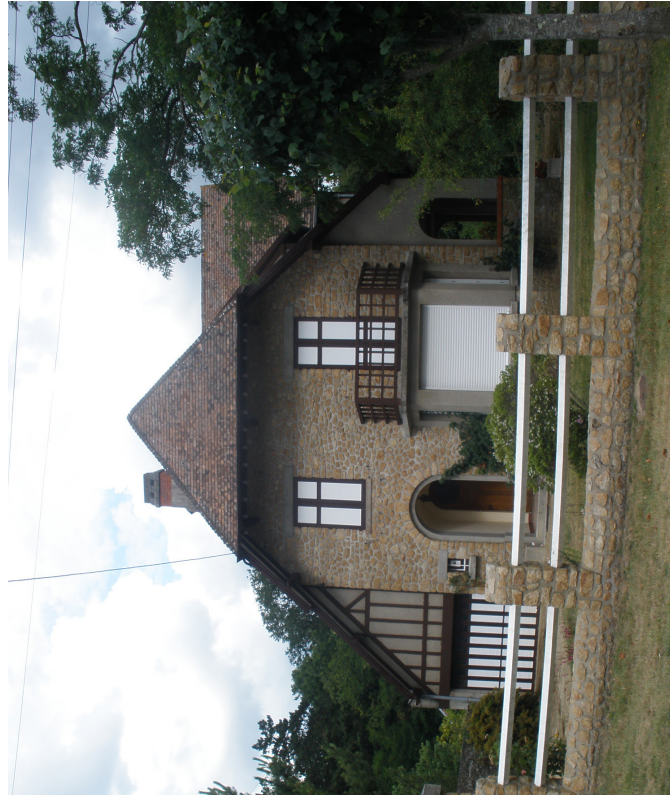
69

Murs en moellons. La toiture est en tuile plate. Les menuiseries, les volets et le balcon sont réalisés en bois alternant le blanc et la couleur naturelle.

Il s'agit d'une villa structurée en deux niveaux + combles. Les murs sont en moellons en pierre, avec de faux pans de bois. Les murs sont massifs, avec de petites fenêtres, celles du rez-de-chaussée en plein cintre. Une avancée en granit crée une terrasse sur le premier étage. La toiture est complexe, réalisée en tuiles plates rouges.
