PATRIMOINE BÂTI : MAISON

A part le remarquable patrimoine que l'on trouve au sein de l'agglomération de Jullouville, on peut trouver un autre type paysage qui s'étend sur tout le reste du territoire et qui comprend les hameaux et de petits corps de ferme.

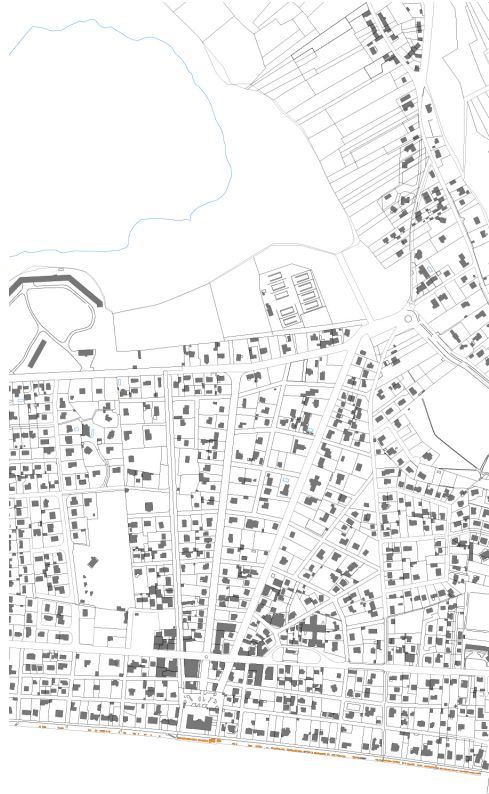
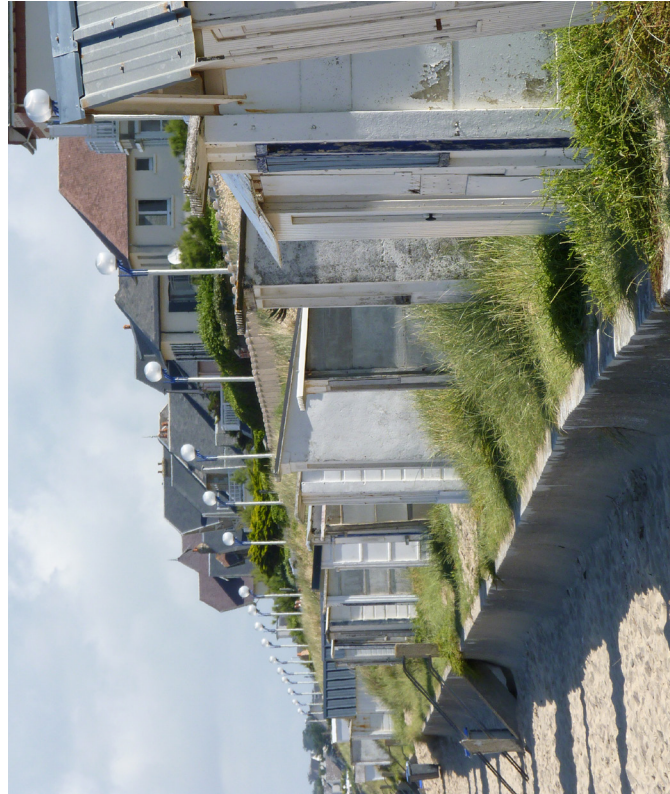
70

Il s'agit de l'ensemble de cabines de plage qu'on peut trouver au bord de la mer. Elles sont constitutives de l'histoire de la ville balnéaire. Ce sont de petites constructions en plan carré, avec des toitures à deux pans ou en appentis. Les matériaux utilisés sont le bois, la tôle... des matériaux légers pour des constructions temporaires.

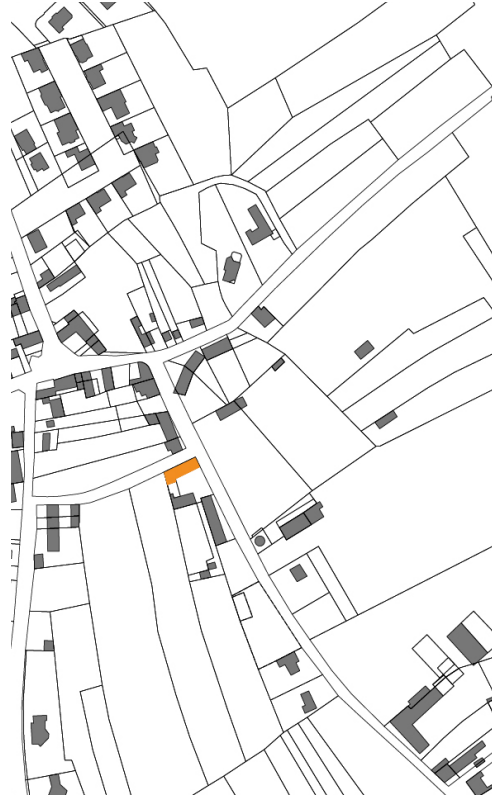
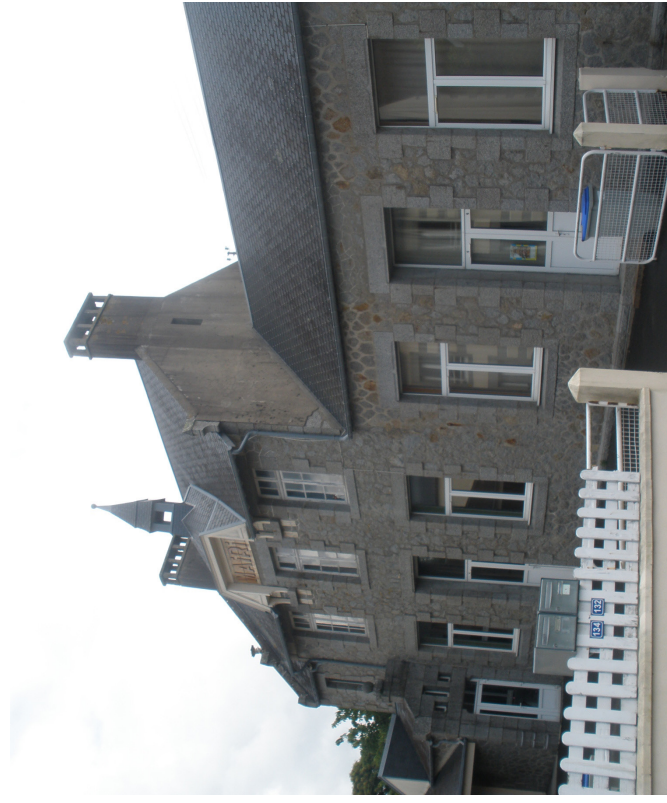
1

L'ancienne mairie est structurée en deux niveaux. Les murs sont réalisés en moellons jointoyés au ciment. Les fenêtres sont régulières, avec des encadrements en granit, en pierre taillée. La toiture est en brique, réalisée en ardoise.

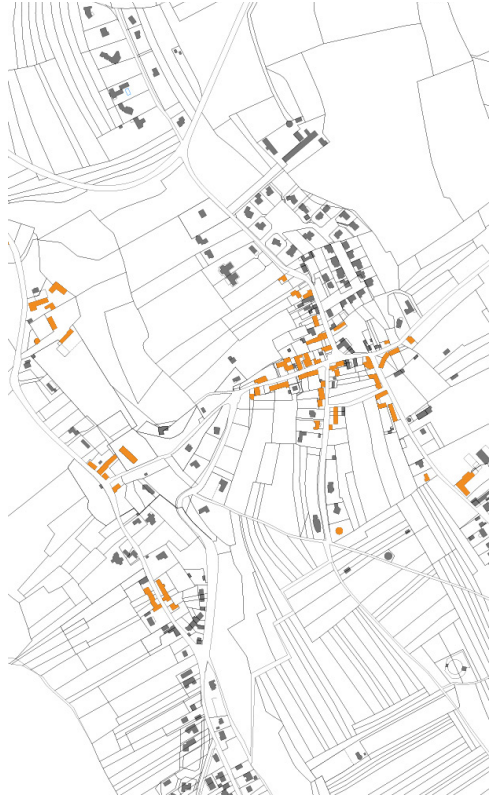
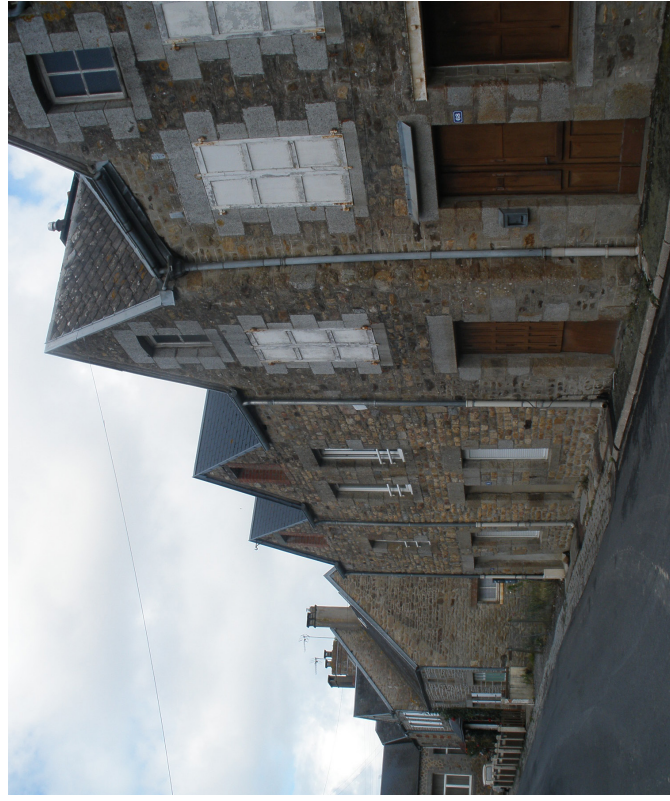
3

L'ensemble des maisons de Bouillon se caractérise par une structure plutôt basse, entre R + combles et R + 1 + combles. Les murs sont en moellons à joints beurrés, avec des encadrements et de chaînes d'angle en granit. Les toitures sont souvent en bâtière, réalisées en ardoise ou en tuiles plates.

Murs en moellons avec des détails en granit. Toitures en ardoise ou en tuile. Menuiseries et volets souvent en bois peint en blanc.

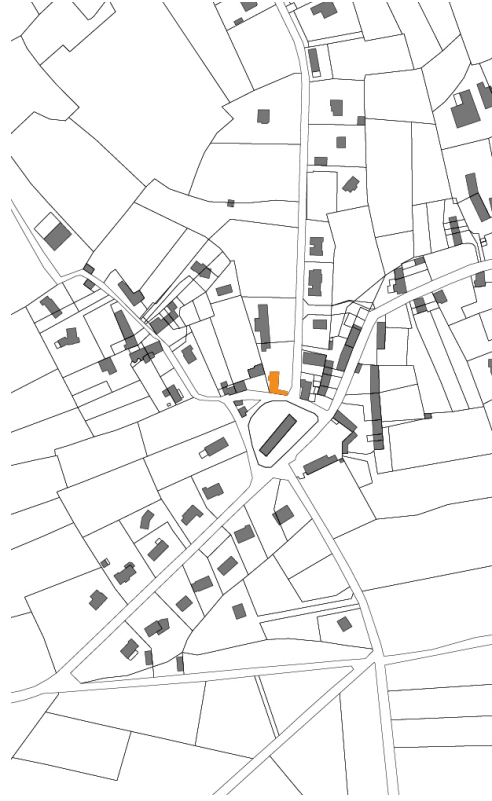
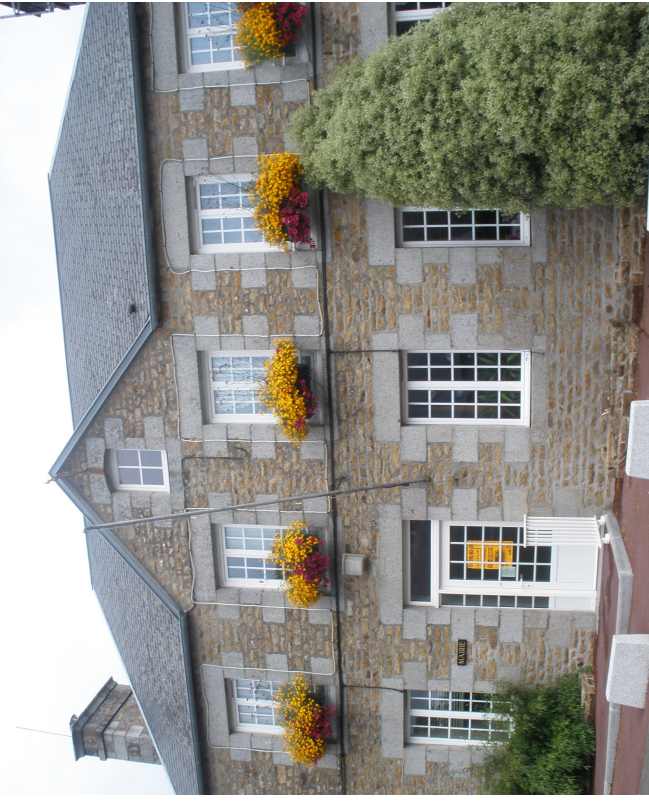
1

Murs en moellons, avec des détails en pierre taillée. Toiture en ardoise. Menuiseries en bois peint en blanc.
